# 応力計測結果に基づく鋼 I 桁橋の横構ガセット溶接部の疲労損傷原因推定

首都高速道路株式会社

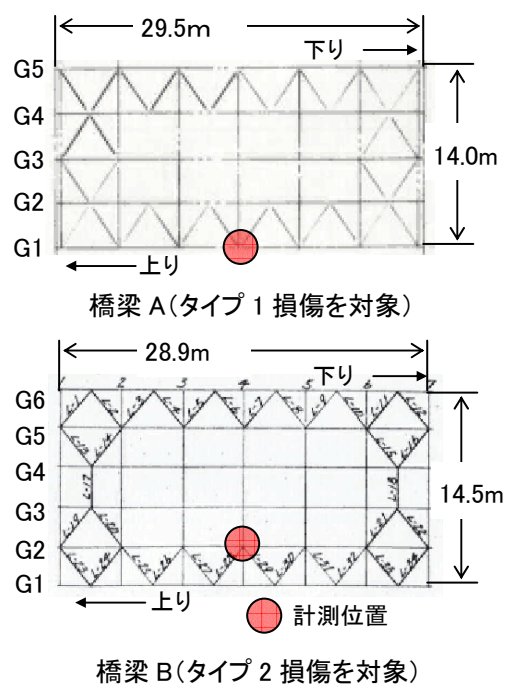
図-2 計測対象橋梁骨組み図

損傷数が多いタイプ1及びタイプ2の損傷原因の把握を目的に動歪計による応力計測を実施した。計測を実施した橋梁の骨組み図、計測位置を図-2に示す。計測対象とした橋梁はいずれも上下線一体構造の単純鋼I桁橋梁であり、計測箇所は損傷が発見された橋梁と隣接する同一構造・同一部位である。ここでは、タイプ1損傷に着目して計測を実施した橋梁を橋梁A、タイプ2損傷に着目した橋梁を橋梁Bとする。歪ゲージの貼付け位置は、損傷発生部周辺および主桁の下フランジ、下横構(ガセット間中央)とし、荷重の通過位置による挙動の違いが把握できるよう配置した。
