## 鋼製橋脚支点直下における疲労き裂観察

首都高速道路株式会社 正会員 梶原 仁  
高田機工株式会社 正会員 安田 修, 鷹羽 新二

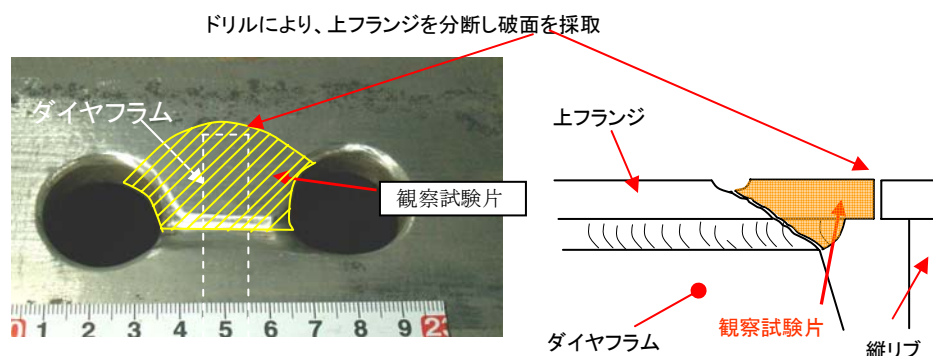
図-4 破面観察試験片採取要領

破面採取要領を図-4に示す。上フランジ上面より、疲労き裂が伸展していると考えられる範囲を溝状に切削を行い、き裂線を露出させ、ビード止端部から上フランジ上面までき裂を貫通させた。その後、小径ドリル等を使用し、破面観察用の小片を橋脚より採取した。
