## 鋼製橋脚隅角部に発生した疲労き裂の破面観察調査

首都高速道路株式会社 正会員 ○神木 剛 (株)東京鐵骨橋梁 正会員 加々良 直樹  
 首都高速道路株式会社 正会員 下里 哲弘 首都高速道路技術センター 正会員 村野 益巳

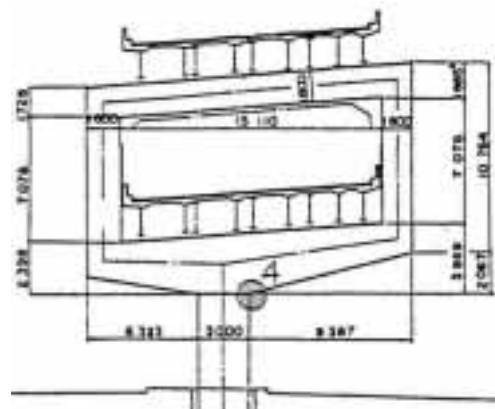
図-1 橋脚形状

当該橋脚は、鋼製ラケット型橋脚であり、橋脚諸元を表-1 に、橋脚形状を図-1 に示す。臨時点検において隅角 4 に写真-1 に示す 22mm のき裂が発見された。板組は柱フランジが貫通し、柱、梁ともにウェブコバが露出している柱 WW タイプである<sup>1)</sup>。
