### 3%ニッケル高耐候性鋼模擬橋梁試験体による海浜地区暴露試験(第5報)

——— 北陸新幹線：北陸道架道橋 ———

レールウェイエンジニアリング(株) (勤務 鉄道・運輸機構) 正会員 保坂 鐵矢 \*  
 新日本製鐵(株) 建材開発技術部 正会員○藤井 康盛 \*\*  
 新日本製鐵(株) 厚板営業部 正会員 田中 陸人\*\*\*

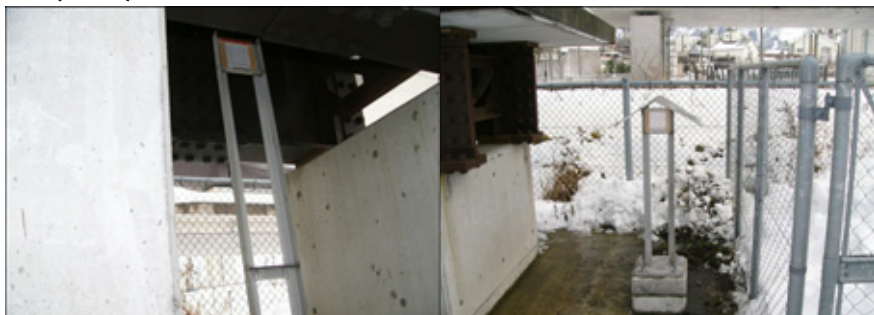
図 2 桁内外飛来塩分測定状況

の影響を強く受けるものと思われる。H11年から12年にわたり飛来塩分量を測定した結果、百葉箱内の測定では大きい年で年間平均0.113mddを示した。一方模擬橋梁試験体内部でガーゼ法により測定した飛来塩分量は0.019mddと低い値で<sup>5)</sup>あり離岸距離からの推定値に比べ小さい。そこで今回は、桁内外の飛来塩分量への影響を明確にするために、桁内外で同時にガーゼ法により一年間測定する事とした（図2）。

**3.1 桁内外飛来塩分量調査：**H17/2～H18/1月までの一年間の各月測定結果を図3に示す。桁外飛来塩分量は平均0.244mddであり離岸距離から推定した値(0.3mdd)とほぼ一致することが確認された。一方、桁内飛来塩分量は平均0.036mddであり、桁外の約15%程度であることが判明した。3者共研<sup>6)</sup>における、腐食減耗量と飛来塩分量の関係調査データは桁内に相当する塩分量であり、今後、飛来塩分量測定に際しては測定条件に十分留意する必要があると思われる。
