## 在来線上路プレートガーダーにおける疲労損傷調査

東海旅客鉄道株式会社	正会員	丹間 泰郎
東海旅客鉄道株式会社	正会員	野中 大輔
東海旅客鉄道株式会社	正会員	中嶋 啓助
東海旅客鉄道株式会社		田辺 勉

表 - 1 対象橋りょう諸元

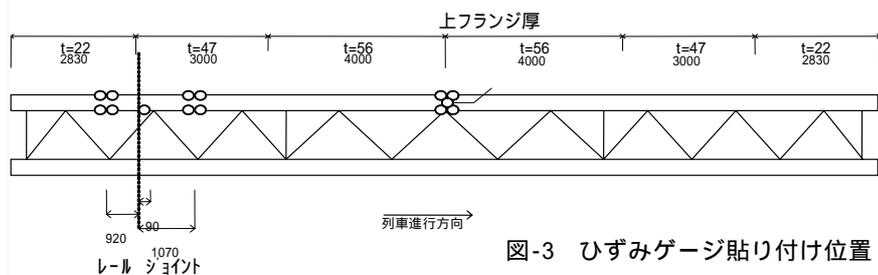
図-3 ひずみゲージ貼り付け位置

応力測定ではフランジ厚と補剛材上端応力との関係及びレール継目による影響評価に着目し、ひずみゲージを貼り付けた(図-3)。測定対象となる補剛材は上フランジ厚別に設定し、レール継目周辺と一般部で比較を行った。対象補剛材はマクラギ直下に位置するものとし、面外方向の曲げ応力の確認のため補剛材

表裏にひずみゲージを貼り付けた。
