# 車両衝突による変形を生じた鉄桁の応急措置について

JR 西日本 正会員 ○杉ノ上大我 岡 義晃  
井上 英司 今井 卓也

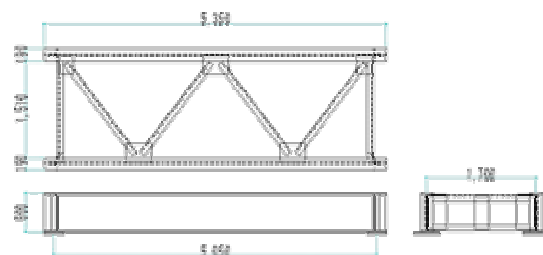
図 1 日笠道架道橋桁図面

車両衝突により変形を受けた橋梁は、昭和 4 年 6 月竣工、支間 5.05m、単純 I ビーム桁である。桁の主要寸法を図 1 に示す。道路面からの桁下空頭は 3.41m、桁防護工の高さは 3.1m、径間は 4.53m である（図 2）。当該箇所を約 3.72m の高さのコンクリートミキサー車が通行したために、鉄桁に衝突し桁が変形した。本文においては、変形を生じた桁を左側桁、健全な桁を右側桁と記す。
