不等沈下の影響を受けるトンネル抱え擁壁の変状について

西日本旅客鉄道(株) 正会員 河村 洋行 泉並 良二
(株)レールテック 中島 正幸

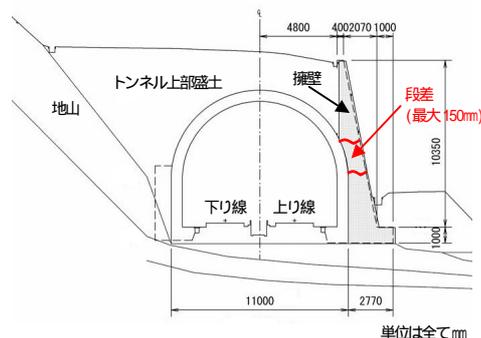
図-1 調査対象トンネル断面図(開削区間)

本論文で調査対象としたトンネルは、起点方坑口より約120m間については開削工法、その他の箇所については側壁導坑先進工法により施工された総延長796mの開削・山岳併合トンネルである。図-1は開削区間における本トンネルの断面図を示したものである。本トンネルは、建設当初、全区間掘削により施工される予定であったが、建設中起点方で崩落等が発生したことや、当該区間については用地確保が困難なこともあり開削工法に変更した。それに伴い、トンネル覆工に抱き合わせたトンネル抱え擁壁(以下、「擁壁」という)が施工され、トンネル上部の埋戻しは開業までに行われる見込みであった。しかし、協議が整わなかったことなどから埋戻しに関しては開業後に行われ、その結果開削区間の全長に渡り最大で17mmの軌道沈下が発生した。その後は大きな進行は見られず、落ち着いた状態で現在に至っている。
