## 三江線における落石斜面の維持管理

西日本旅客鉄道(株) 正会員 ○高馬 太一

本稿では、平成16年度に発生した4件の脱線事故のうちJR西日本米子支社管内の三江線で発生した落石脱線事故後の斜面管理について報告する。

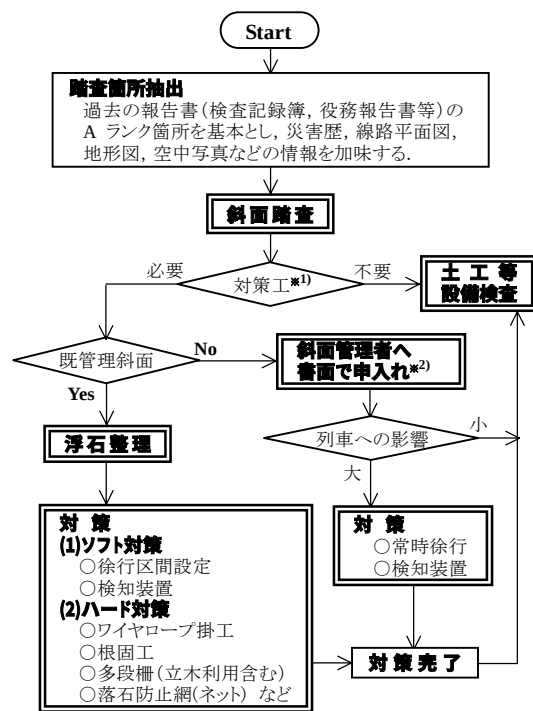
図3に示すローカル線落石斜面对策フロー(案)(以下、「落石対策フロー」という)を用いて、三江線における類似箇所を抽出した結果、87箇所が抽出された。その87箇所に対して斜面踏査を実施した。斜面踏査により得た状況に対して、判定マトリクス(表2)を用いて評価した結果を図4に示す。この結果から、三江線では落石に対するAランクが54%を占めていることが判った。

※1) ①斜面上に不安定な浮石、転石が存在する、②推定される落下経路に立木等の落石エネルギーを減衰させる支障物が存在しない、③推定される落下経路に、有効な対策工が存在しない(劣化、変形、柵の間隙等に注意)、などにより判定する。

※2) 災害発生の可能性が高いと判断される場合は、常時徐行等の対策を実施する。
