通信用シールドトンネルのセグメント劣化調査に関する一考察

NTTインフラネット（株） 正会員 ○橋本 暁典
 NTT西日本（株） 向井 保紀
 NTTインフラネット（株） 田中 雅弘
 通信土木コンサルタント（株） 真道 悦郎

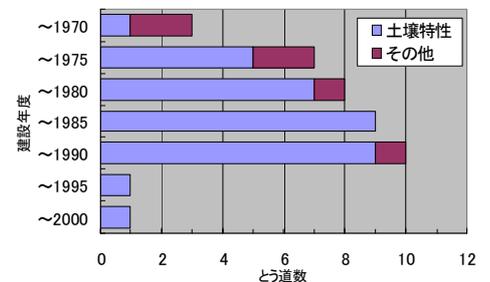
図-1 調査とう道建設年度分布と選定要因

調査とう道は、土壌特性（酸性土壌・海成土壌）による劣化が想定されとう道を中心に、39とう道選定した。土壌を重視した理由は、過去に海成土壌に埋設されたシールドとう道が、セグメントの著しい腐食により補強に至った事例があるため、今回はその類似ケースを想定している。調査とう道の建設年度分布を図-1に示す。

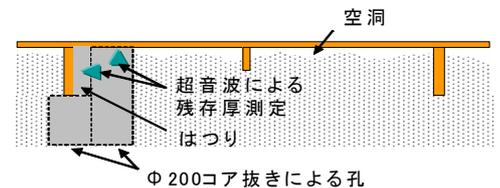
図-2 セグメント残存厚測定方法

現在と建設時のセグメント寸法から、腐食速度を算出して耐荷性評価に活用するため、主桁およびスキンプレートの残存厚を、コア抜き孔を用いて超音波により測定する。（図-2、写真-2に示す。）
