## アスファルト表面遮水壁表面保護層の変色と紫外線量の測定

西日本技術開発（株） 調査解析部 正会員 草場 敏宏  
九州電力（株） 小丸川発電所建設所 正会員 内田 昌秀  
西技工業（株） 宮崎営業所 村山 翔一

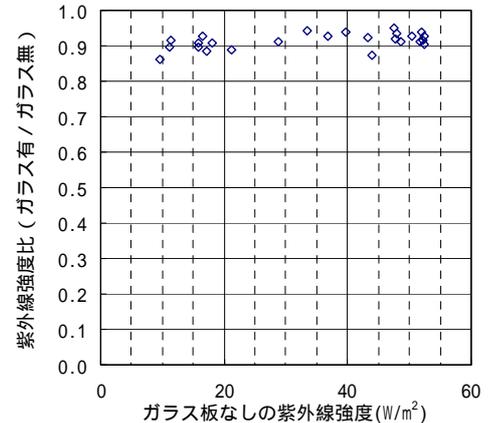
図-4 ガラスによる紫外線の減衰

図-4は現地で行う紫外線量測定に先立って、紫外線透過型ガラス板による紫外線量の減衰を把握するため、直接測定(ガラス板なし)とガラス板を通した紫外線強度を比較した。紫外線透過型ガラスケース内で測定される紫外線量は10%程度カットされることを確認した。

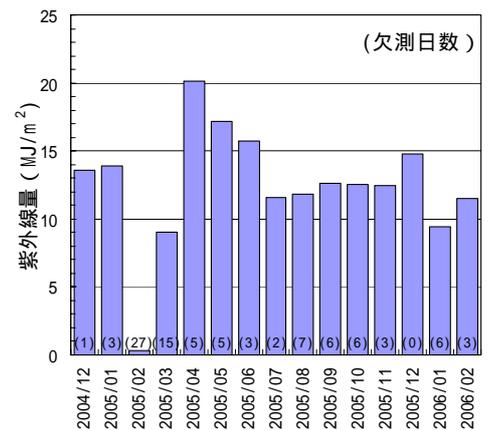
図-5 紫外線量測定結果

図-5は紫外線量の月別積算値で、4月、5月、6月が7月、8月より多く測定されている。紫外線量は快晴日の日最大積算値が1.2MJ/m<sup>2</sup>程度である。1時間あたりの最大積算値は0.13MJ/m<sup>2</sup>程度であり、3月、4月、5月の紫外線量が多い。平成16年11月29日から平成18年2月28日までの457日間に欠測が93日(約20%)あり、平成17年3月1日から平成18年2月28日までの1年間の積算値は約160MJ/m<sup>2</sup>であることから、欠測を考慮すると年間紫外線量は200MJ/m<sup>2</sup>程度と推察される。

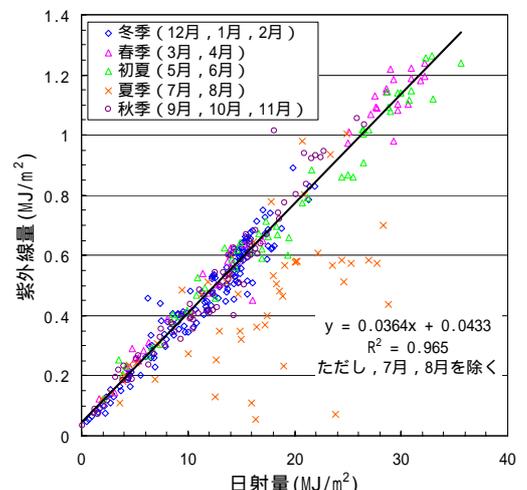
図-6 紫外線量と日射量の関係

紫外線量と日射量には相関が認められる(図-6)。ただし、一部の値でばらつきが大きかったため、季節ごとにグルーピングを行った。7月、8月の結果は他の月に比べてばらついていることが分かる。紫外線量の測定が光線の強弱から求められるのに対して、日射量計の測定は検出部の温度差から換算されるため、紫外線量との間にばらつきが生じていると考えられる。
