壁材付き土木用 EPS の車道での動態観測結果

発泡スチロール土工法開発機構 窪田 達郎
 (株) J S P 小山 敦也

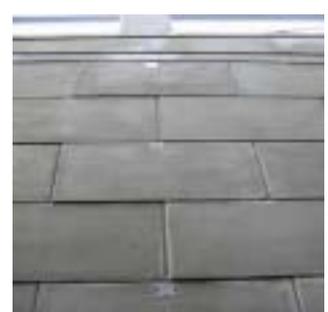
図-6 タ-ゲットの配置

ウォールブロックの経時的安定性を評価するため、ウォールブロック表面に反射式ターゲットを設置し、定期的に三次元測量を行った。ターゲット設置案を図-2 に示す。ウォールブロックの設置高さが最も高くなる測点 No.0+10 を中心に、その前後を合わせて計 3 測線に設置した。また、各測線におけるターゲットの設置間隔（高さ方向）は 2.0m とした。さらに盛土の舗装完了後、路面のレベル測量を実施した。
