## 劣化したコンクリートT桁橋の評価手法の提案

北海道電力 正会員 ○林 透 日本エヌ・ユー・エス 正会員 村坂 宗信  
日本エヌ・ユー・エス 正会員 門 万寿男

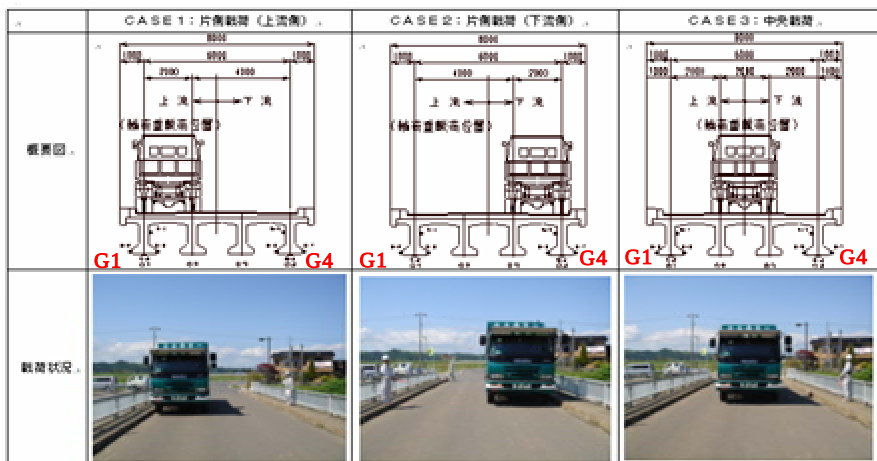
図-1 20t検測車載荷状況

載荷試験は20t検測車を図-1に示す3ケースを①平成17年2月22日②平成17年6月6日③平成17年10月25日④平成18年2月7日の4回実施した。計測内容としては①主桁支間中央位置の変位②支間中央位置の主桁ウェブ側面上下部のひずみを計測した。ひずみ計測は、光ファイバーの中を通る光（850nmの赤外線）が経路に曲がり（マイクロベンディング）があると、その場所で光が外部に漏れファイバー内部を通過する光の強度が減少することに着眼し、その撓り線からの光の漏洩を計測するというシンプルな原理を採用した光ファイバーシステム（図-2）により実施した。

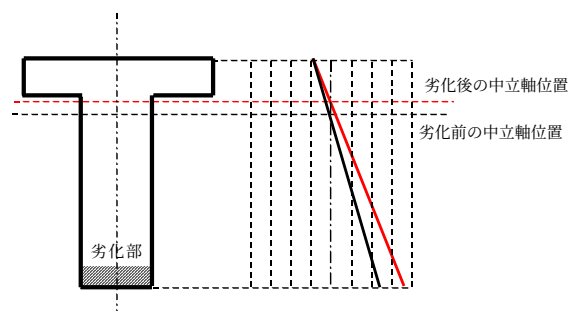
図-4 コンクリート劣化に伴う中立軸変動概要

対象橋梁のようなコンクリートT桁橋は、通常、荷重が載荷すると床版側には圧縮応力、主桁下面側には引張応力が図-4のような状況で発生する。その際、床版と主桁は一体化しているため、構造体としての中立軸は上方に位置する。コンクリート体が劣化すると剛度が低下し、中立軸位置は劣化に伴い変動すると考えられる。また温度等の2次的応力影響があっても健全時の中立軸位置は変化することは考えにくい。図-3の結果が劣化による影響なのか判断する評価基準として中立軸の変動評価が有効と判断した。
