## 張出しブラケットを有する主桁に発生した疲労き裂の応急対策

(財)首都高速道路技術センター 正会員 ○牟田口 拓泉

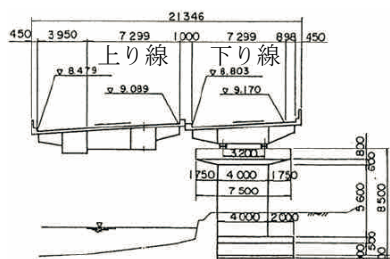
図-1 P1 正面図

疲労き裂の発生した対象橋梁は首都高速道路下り線の2径間連続鋼1箱桁曲線橋（41m+42m）であり、箱桁の両側に張出しブラケット構造を有する高架橋（1969年供用）である。特に張出しブラケット長は2.0m～4.2mと比較的長くその設置間隔は7.5mであり、通常のブラケット間隔より長いという特徴を有している。図-1にP1付近の正面図を、図-2に上部工平面図を示す。
