バルブプレートを補剛リブとする鋼床版の疲労特性に関する研究

大阪大学大学院工学研究科 学生員 ○的場栄孝, 服部雅史 フェロー 松井繁之
 京都国道事務所 正会員 伊藤正一
 (財) 海洋架橋・橋梁調査会 正会員 古市亨

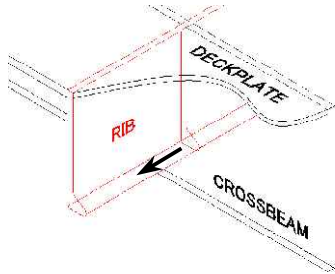
図8 着目した応力成分

疲労試験の結果より、縦リブのバルブ先端部からき裂が発生する可能性が高いと予想し、Crack1 周辺の橋軸方向応力(図8)に着目した。溶接止端から2.5mmの位置の解析値とし、輪荷重はCB3直上に载荷している。図9よりバルブ先端部に大きな引張応力が作用していることがわかる。これは、縦リブの変形が横リブによって拘束されるため、面外方向へ変形すること、また、バルブ周辺部の縦リブの剛性が特に高いこと、これら2点の要因により、バルブ先端部に応力が集中すると推定される。次に、バルブ周辺部のMAX, MIN 値(図9参照)の応力変動(98kN換算値・橋軸方向へ輪荷重を移動)を図10に示す。縦リブ下フランジと比較してバルブ先端部の応力範囲が大きい。ゆえに、縦リブ直上を走行した場合、まず、縦リブ・横リブ交点における縦リブのバルブ先端部から疲労き裂が発生しやすいと予想される。

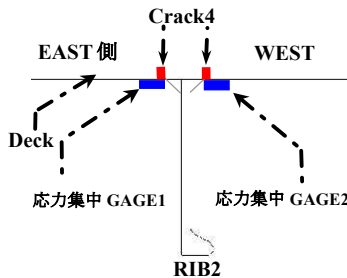
図11 GAGE 貼付け位置

デッキプレート・縦リブの隅肉溶接部の止端から疲労き裂は発生した。この溶接部近傍にはデッキプレートの局所的な板曲げによる応力集中が生じていると予想され、この応力集中によりき裂が発生したと考えられる。そこで、溶接止端近傍に応力集中GAGEを貼り付け(図10)、応力集中の変化を検討し、さらにFEM解析により実験結果を補完した。
