## ゴムラテックスモルタルで合成構造化した鋼床版の水中環境下での輪荷重走行試験

大阪大学大学院 学生員 ○服部雅史  
 阪神高速道路(株) 正会員 高田佳彦

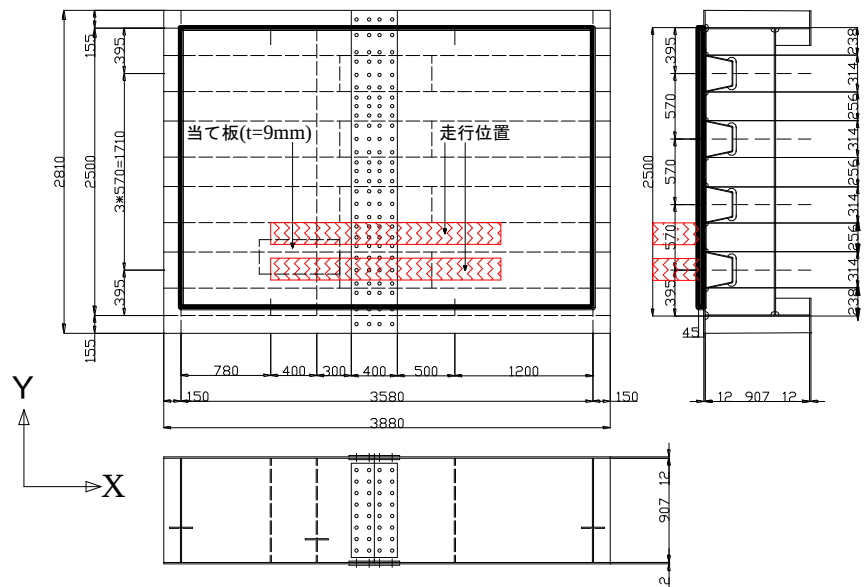
図1 試験体および走行位置

本試験で用いた試験体および荷重走行位置を図1に示す。試験体は、実橋でUリブ現場継手部近傍に疲労損傷が多いことから添接部と密閉ダイヤフラムを設けた。また、輪荷重の走行範囲内に横リブを配置し、Uリブスパンは実橋とほぼ同じ2400mmとした。走行位置は、実橋における走行位置を参考に決定した。デッキ上面には、先に実施した試験<sup>1)</sup>において生じたデッキ貫通亀裂に対して当て板補修してある。当て板は板厚9mmで、全周すみ肉溶接で取り付けた。ゴムラテックスモルタルは45mm厚で打設した。デッキの表面には接着剤やジベル等を設けず、ブラスト処理のみ施した。ゴムラテックスモルタルは材齢28日で圧縮強度19.9MPa、引張強度1.8MPa、ヤング係数15.7GPaであった。

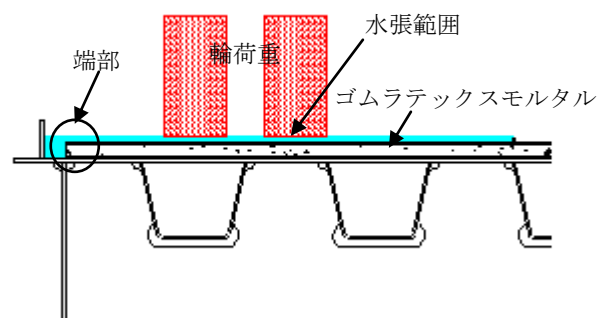
図2 水張方法

水張方法を図2に示す。ゴムラテックスモルタルの上面および端部が完全に水没するように水を張った。
