## 鋼箱桁内ダイヤフラムのき裂補強検討

首都高速道路株式会社 正会員 ○飯島 雄一  
首都高速道路株式会社 正会員 小西 由人

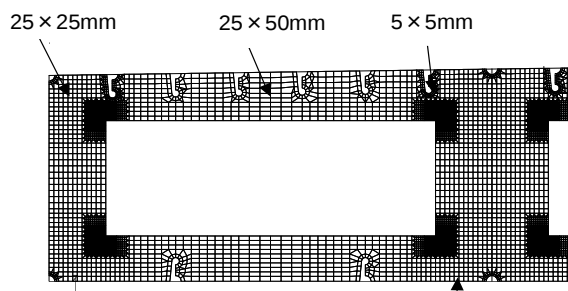
図-4 着目部位の要素

き裂の補強構造の検討を行うために5径間連続非合成箱桁1連部を全橋3次元モデル(SHELL要素)でFEM解析(NASTRAN)を行った。着目部位は支間中央ダイヤフラム(第二走行車線直下側)とし、最小メッシュサイズを5mmとした(図-4)。荷重は、200kNの集中加重(T荷重相当)とし、4車線(上り2車線, 下り2車線)の各レーンにそれぞれ単独に载荷するものとした。
