鋼 I 桁橋の横構ガセットスカラップ部に発生した疲労損傷の原因分析

首都高速道路株式会社  
首都高速道路株式会社

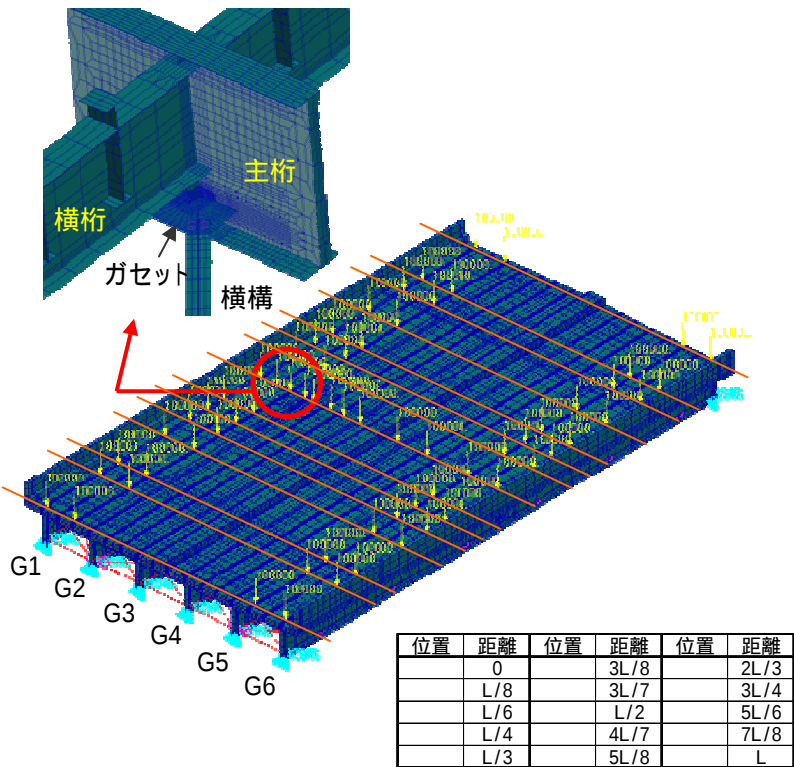
図-3 解析モデルと荷重載荷位置

解析対象は、支間長 28.9m、桁高 1.6m の上下線一体構造の 6 主桁単純鋼合成 I 桁橋梁であり、昭和 47 年の供用開始である。床版をソリッド要素、主桁、横桁、床版補強縦桁および着目ガセット近傍の横構をシェル要素、着目部以外の横構、対傾構を梁要素によりモデル化した。節点数は約 92000、要素数は約 85000 であり、着目部の最小要素寸法は主桁ウェブの板厚(9mm)程度とした。

解析に用いた荷重は T 荷重とし、上下線走行車線に橋軸方向の影響線載荷を、支間中央で橋軸直角方向の影響線載荷を実施した。解析モデル及び荷重載荷位置を図-3 に示す。

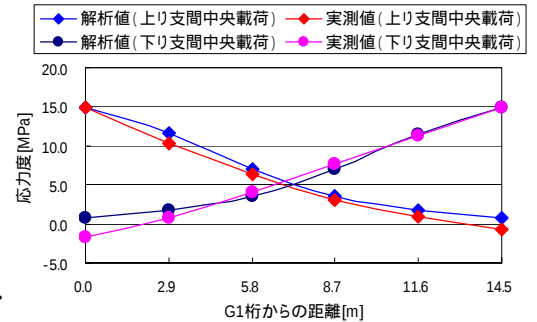
図-4 支間中央載荷時の主桁下フランジ応力

応力計測の結果は一般車両通行下で得られた応答波形を分析したものである。図-4は支間中央載荷時の支間中央から約1m離れた位置における主桁下フランジ応力を示している。ここで、実測値は外桁の発生応力が解析値と同じになるような補正係数を乗じた。また、図-5は支間中央のガセットに取付く横構の応力と荷重位置の関係を示している。なお、横構はT型鋼が用いられており下フランジ面の応力を示している。図-4、図-5より車両の通過に伴う荷重分配効果、横構の応力波形は解析と実測値で良好な一致を示しており、解析は実橋梁の挙動を再現していると判断できる。
