## 鋼鉄道トラス橋縦桁横桁連結部の疲労に関する検討

東海旅客鉄道株式会社 正会員 ○高橋 和也  
東海旅客鉄道株式会社 正会員 内藤 繁

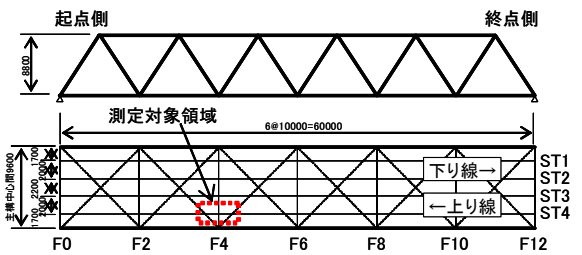
図-2 対象橋梁および対象縦桁横桁連結部

疲労変状発生メカニズムを解明するためには、変状が発生している近傍の挙動を把握する必要があることから、本線区の標準設計のI橋梁（図-2）で実橋測定を行った。測定位置を図-3に示す。

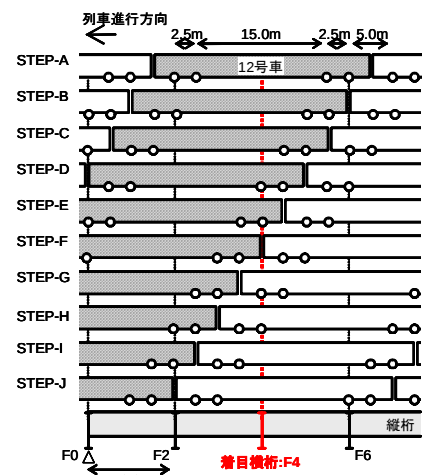
図-4 着目箇所と車輪位置（上り線：当該線列車）

図-4に着目横桁に対する上り線（当該線）走行列車の車輪位置を示す。これは12号車の車両中心が着目横桁にある状態から1車両分（25m）移動した状況を表している。図-5に実橋測定から得られた垂直補剛材上端の垂直方向応力波形と車輪位置の関係を示す。横桁を挟んで表裏にある補剛材上端の応力は逆位相となっている。ST4 終点側の応力波形を例に見てみると、最大値はSTEP-LJ付近で生じており、最小値はSTEP-D付近で生じている。すなわち、垂直補剛材上端の垂直方向応力は、車両間の2つのボギー台車の車軸が横桁の補剛材側にある時圧縮が発生し、横桁を挟んで反対側に移った時に引張が発生することがわかる。

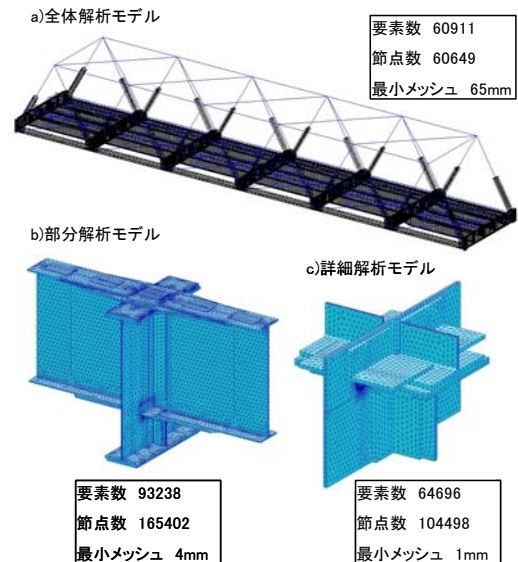
図-7 FEM解析モデル

解析は、汎用有限要素解析プログラム ABAQUS により行った。解析対象橋梁は実橋測定を実施した I 橋梁である。解析モデルは図-7 に示すように橋梁全体の挙動の影響も考慮できるように橋梁全体をモデル化し、さらに横桁スリット付近についてはその局所的な変形挙動や応力状態を評価するために部分モデルと詳細モデルも作成した。

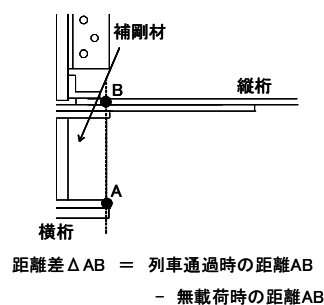
図-9 縦桁横桁連結部の距離差の定義

図-8 に、図-4 に示す STEP-C,I の車軸位置における F4ST4 連結部の変形状態を示す。STEP-C と STEP-I は ST4 終点側の垂直補剛材上端の応力がそれぞれ最小値と最大値付近の車軸位置である。また、縦桁横桁連結部の縦桁下フランジと横桁下フランジの距離差 (以下、距離差  $\Delta AB$  という。(図-9)) を図-10 に示す。ここでは、縦桁横桁連結部の変形量を表す指標として、距離差  $\Delta AB$  を用いる。ST4 終点側では、STEP-C では縦桁がたわむことで横桁下フランジとの距離差  $\Delta AB$  が小さくなっており、STEP-I では縦桁が横桁との連結部と比べて相対的に持ち上がることで距離差  $\Delta AB$  が大きくなっている。このことから、列車通過に伴い生じる縦桁横桁の変形挙動による距離差  $\Delta AB$  が主たる原因で、連結部の補剛材上端部に高い応力が生じていると考えられる。
