# 斜角を有する開床式鋼下路鉄道橋端横桁ニーブレースの疲労変状原因と対策

東日本旅客鉄道（株） 正会員 ○山口 慎  
 東日本旅客鉄道（株） 正会員 国分宏樹  
 （財）鉄道総合技術研究所 正会員 小林裕介

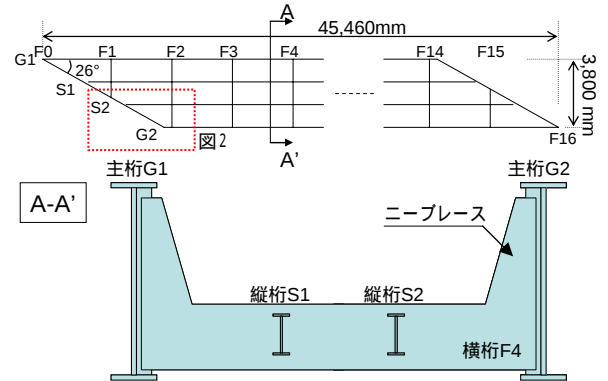
図 1 疲労き裂発生桁の一般図と断面図の概略

疲労き裂が発生した桁の一般図と断面図の概略を図 1 に示す．当該橋梁は 2 径間連続の下路構造で，横桁がニーブレースと呼ばれる部材で主桁に連結されている．端横桁のみは，桁が  $26^\circ$  の急角度な斜角を有しているため，橋軸方向と斜めに配置されており，図 2 に示すようにニーブレースが折り曲げられるようにして，主桁の端補剛材に連結されている．

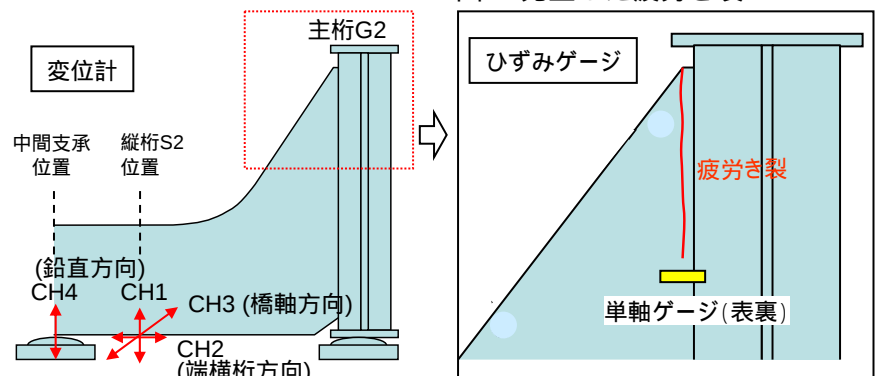
図 3 応力・変位測定位置

疲労き裂の発生原因を究明するため，端横桁 F0 において応力・変位測定を実施した．測定の概要を図 3 に示す．変位計は，端横桁の 3 次元的な変形挙動を把握するため中間支承，縦桁 S2 位置の下フランジにおいて 4ch 測定した．また，変形
