## 無線 LAN 加速度計を用いた既設ゲルバートラス橋のモニタリング

長岡技術科学大学 学生会員 ○田澤雅人

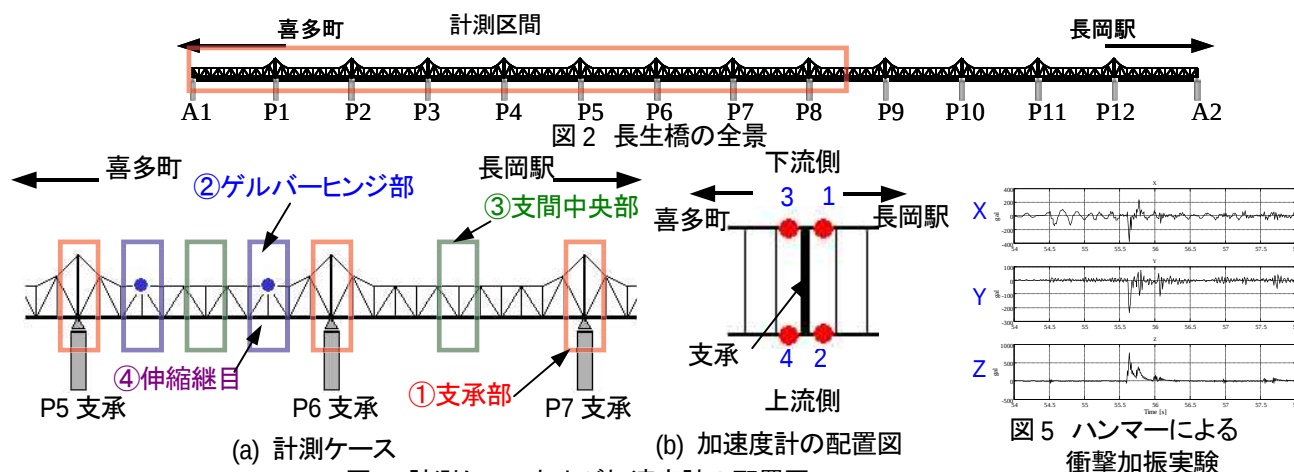
図3 計測ケースおよび加速度計の配置図

計測対象は喜多町側より 9 径間(図 2)の縦桁と下弦材とした。計測ケースを図 3(a)に、加速度計の配置状況を図 3(b)に示す。径間は垂直材により 12 分割(1 分割 5m)されており、その中間部に加速度計を設置し、上流側と下流側の両側を計測した。本研究では、4 台の無線 LAN 加速度計を用いて常時微動および車両通行時の振動を計測する。無線 LAN 加速度計はマグネットを用いて直接取り付けした。サンプリング周波数は、機器の仕様から 100Hz と固定されている。計測時間は 10 分～15 分とした。
