鋼鉄道橋の塗膜調査と劣化要因分析

鉄道総研 正会員 田中 誠

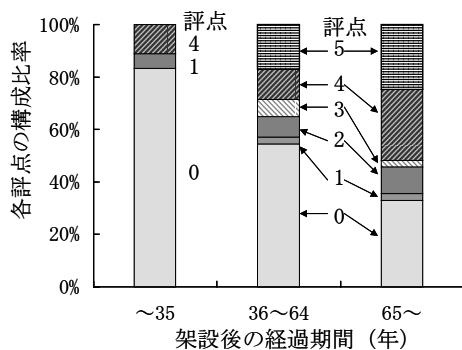
図 3 経過年数別の“塗膜割れ・はがれ”程度  
“さび”評点を除いたデータ中の“塗膜割れ・はがれ”評点の比率

塗膜変状のうち、“さび”を除いた“塗膜割れ・はがれ”評点の整理結果を図 3 に示す。架設後 35 年以下では 90% ほどが評点 1 以下、すなわち塗膜に割れ、はがれはほとんど観察されていない。劣化評点 4 と評価されたものは、溶接個所での“塗膜はがれ”、漏水個所での“塗膜はがれ”と塗装時の溶接個所の処理不足や漏水の影響によるもので、塗膜性能に起因するものではなかった。

架設後 36～64 年の橋りょうでは評点 4 以上の“塗膜割れ・はがれ”（図 5 左下に極端な例）が約 30% に至り、架設後 65 年以上では 50% 以上と、橋りょうの経年と共に増加している。詳細に観察すると、“塗膜割れ・はがれ”は、旧塗膜が厚く堆積している個所で発生しており、過去の塗替え塗装で旧塗膜をはく離した個所では観察されていない。

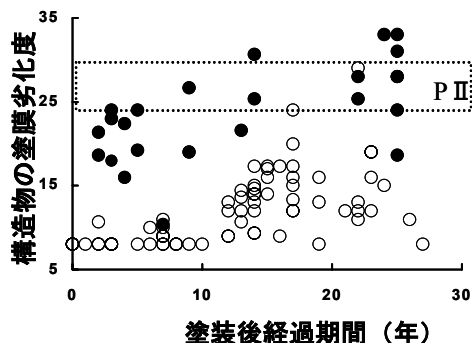
図 4 環境の腐食性別の塗膜劣化（さび）傾向

“塗膜割れ、はがれ”面積率 1% 以下で“さび”と評価されたデータのみ  
●：離岸距離 2km 未満で障害物なし、○：●以外の環境  
図中の点線の囲みは、早期に塗替え塗装を実施すべき塗膜劣化状況を示す。

した塗膜では、図 4 に示すように、架設環境で著しく異なる傾向が認められた。離岸距離 2km 未満で海との間に障害物のない橋りょうでは、前回塗替え塗装時に腐食していた個所と同一個所で、塗膜下腐食進行<sup>3)</sup>（図 5 左上写真）による変状が早期に発生している。

一方、離岸距離 2km 以上や離岸距離 2km 未満でも海までの間に障害物のある場合は、塗替え塗装が必要な状況までの塗膜劣化に 15 年以上要し、その劣化形態は図 5 右下に示す塗膜の消耗による全面腐食や塗膜欠陥部からの点さび発生であった。
