## 能登半島地震で発生した道路崩壊に関する一考察（能登有料道路の事例）

2007年3月25日に発生した石川県能登半島地震では、震源に近い輪島市門前町を中心に多くの被害が発生した。能登半島北部は地すべり地帯であるものの、今回の地震で大規模な地すべりは発生しておらず、斜面表層の崩壊や岩塊の崩落が能登半島北部～北西部を中心に発生している。道路では、斜面崩壊や盛土崩壊に伴う通行止めが各所で発生した。このうち、穴水町から七尾市北部に至る能登有料道路では、比較的震源から遠い、能登半島の東部を通るにもかかわらず、盛土区間で崩壊が多発した。これらの道路崩壊は、盛土のみではなく、その下位の堆積層（崖錐堆積層）の崩壊により引き起こされたと推定される箇所もある。その一例をここに報告する。

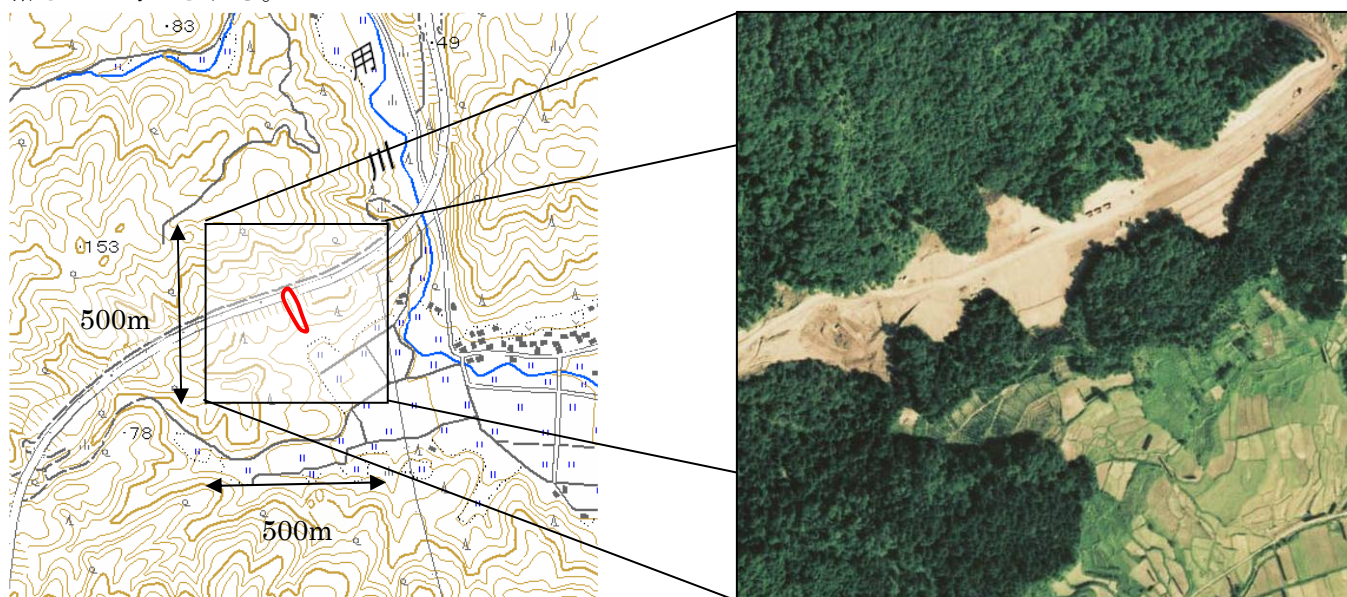
図2 現地位置図<sup>1)</sup>図3 航空写真(1975年撮影)<sup>2)</sup>

ここでは、七尾市中島町豊田地区を例とする。本地点は、七尾市北西部にあり、下り車線を残して幅約45m、高さ約40mにわたって崩壊した箇所である。1975年の空中写真（図3）を見ると、当時、盛土部分を建設中であることがわかる。崩壊現場の下方は、水田等が広がる低地となり、その境界付近まで崖錐堆積層が分布している。一方、崩壊した盛土の横断面（図4）から、盛土の厚さは10m程度である。崩壊現場の側方崖では、盛土の下位に崖錐堆積層が確認され、そのまま頂部につながることから、崖錐堆積層の崩壊に巻き込まれて、その上位も崩れ落ちたと考えられる。
