## 鐘楼の挙動調査による 2007 年能登半島地震における 輪島市門前町地域の強震方向の推定

飛島建設（土木学会技術推進機構）

正会員 ○池田 隆明

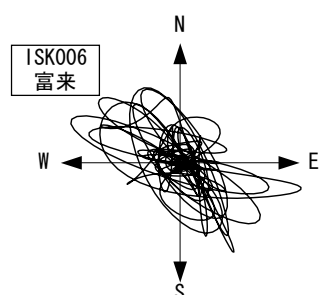
図-3 ISK006における加速度時刻歴(主要動部)の水平軌跡

図-2 からわかるように、11 地点中 7 地点の鐘楼は、西南西－東北東方向に移動している。澤田ら<sup>7)</sup>は、一方向の振動を受ける剛体は、振動方向と直交もしくは平行する位置で回転が止まるとしている。図-3 に推定断層面<sup>8)</sup>内にある ISK006 における地震動(主要動部:加速度)の水平軌跡を示す。加速度時刻歴には鐘楼の固有周期を考慮して 0.5～4.0Hz のバンドパスフィルターを作用させた。図からわかるように、地震動の震動方向はほぼ一方向であることがわかる。そのため、当該地点の地震動は西南西－東北東方向に卓越したと推定される。この推定は、道下地区で被災した家屋の多くが西－東方向に傾いていた事や、大町ら<sup>9)</sup>が示す鐘楼の跳躍現象が発生する条件とも②の地点を除き一致している。
