## 経年軌道スラブの埋込カラーの健全性評価について

○ (財)鉄道総合技術研究所 正会員 山根寛史  
 西日本旅客鉄道(株) 正会員 溝口敦司  
 西日本旅客鉄道(株) 正会員 黒田昌生  
 (財)鉄道総合技術研究所 非会員 飯島 亨

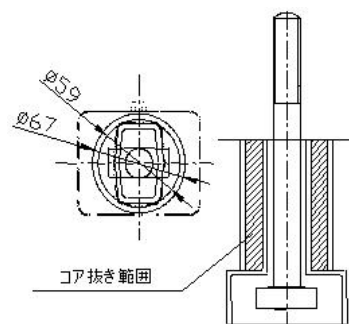
図 2 コア抜きの範囲

前章で引抜荷重試験を行った埋込カラー部のコンクリート劣化状態を確認するため、直径 67 mm のコア抜きを行った。図 2 にコア抜きを施工した範囲の概略を示す。採取したコア(以下、劣化部という)の切断面に対してフェノールフタレイン法により中性化状態を調査した。比較のため、止水油による補修を行っていない保守基地線の軌道スラブから採取したコア(以下、健全部という)についても同様の調査を実施した。
