# 東海道新幹線盛土鋼矢板の防食対策と効果について

東海旅客鉄道㈱      ○ 正会員   庄司朋宏   酒井正彦

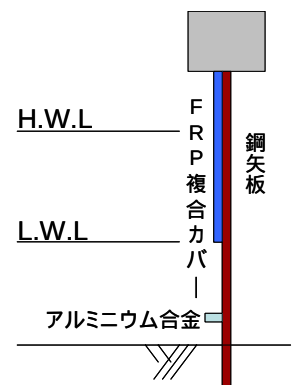
図-1 鋼矢板防食対策工

港湾における鋼材の腐食速度は、H.W.L 以上の飛沫帯が 0.3[mm/y]、H.W.L ~ L.W.L の干満帯が 0.1 ~ 0.3[mm/y]、L.W.L 以下の海中部が 0.1 ~ 0.2[mm/y]、海底土中が 0.03[mm/y]といわれている。浜名湖の盛土鋼矢板の防食対策工は、L.W.L ~ H.W.L 以上に水中施工可能なペトロラタムライニングを、L.W.L 以下の海中部に流電陽極方式の電気防食を採用している。ペトロラタムライニングはペトロラタムを主成分とする有機系防食材料を鋼矢板に塗布し、FRP 複合カバー（FRP + 発泡ポリエチレン + 防食シート）で防護する被覆防食工法である。流電陽極方式の電気防食は海中部にアルミニウム合金を取り付け、腐食電気化学的に鋼材腐食を抑制する防食工法である（図-1）。
