平成18年7月豪雨による土砂災害と復旧

J R 東日本 正会員 ○荒井 茂
 J R 東日本 藤澤 健二
 長野県松本建設事務所 内藤 秀明

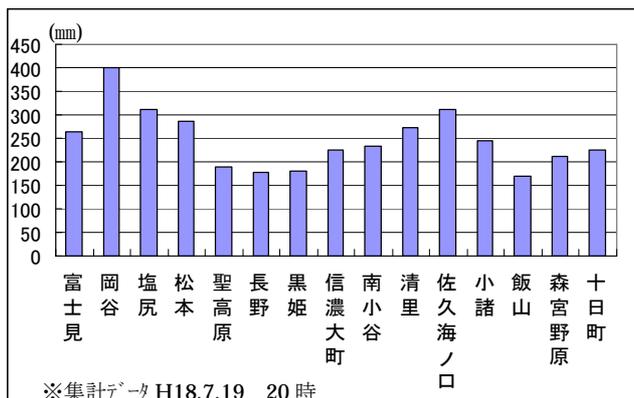
図-1 7月15日～19日の連続雨量

長野支社管内に設置してある45箇所の雨量計のうち、15箇所の雨量計においては、7月15日～19日の5日間の連続雨量が150～400mmを記録する豪雨となった。

その中でも、中央線沿線（岡谷、塩尻）及び小海線沿線（佐久海ノ口）において、降雨量が300mm以上となった。（図-1）

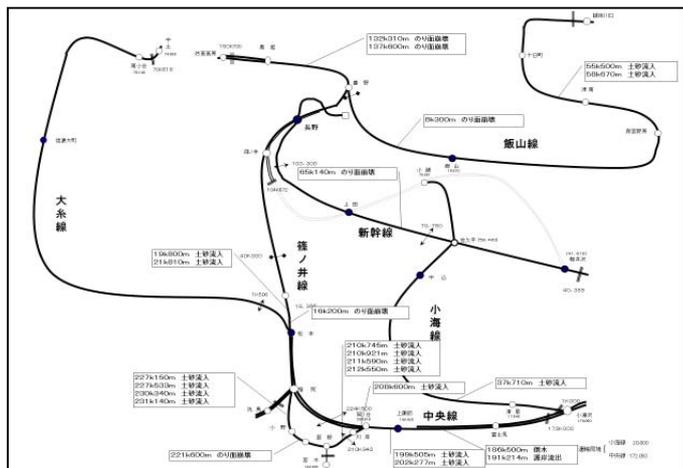
図-2 管内災害発生箇所

長野支社管内における今回の豪雨による主な災害発生箇所は図-2に示すとおりである。

また、災害種別としては、土砂流入、のり面崩壊、護岸流出、倒木、線路冠水、電気設備故障等などがあげられる。

発生箇所は連続雨量が250mm～400mmとなった中央線の岡谷～塩尻間に集中しており、全体の約7割が中央線沿線における災害となった。
