## 洗掘を受けた橋脚の管理および対策工について

JR 東日本 高崎土木技術センター 正会員 ○岡田 尚千, 非会員 高田 善  
JR 東日本 上信越工事事務所 非会員 西川 雅規

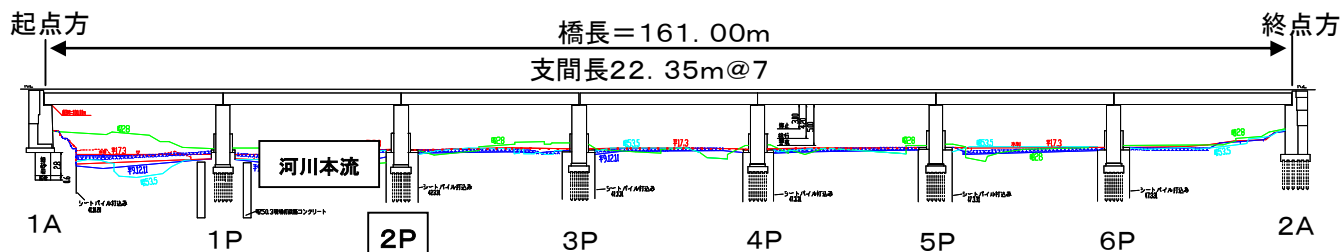
図-1 当該橋りょう側面図

平成 18 年 10 月, 当社管内における橋りょうにおいて橋脚周辺が洗掘され張りコンクリートに変状が発生するという事象が発生した. ここでは, 発生事象の概要および対策工について報告する. 図-1 に当該橋りょう側面図を示す.

当該箇所は川幅が広く、橋脚上流側では河川が大きな曲線を描いて流下し、下流方には大きな落差工を有している。そのため河川増水による運転規制が多く発生し、平成 14 年には台風による河川増水のため 1P 橋脚周辺が洗掘される被害も発生した。そこで、当橋りょうは洗掘を受けやすい橋りょうとして少なくとも四半期毎の検査および降雨増水後の不定期検査を実施していた。被害を受けた橋脚は 2P であり、橋脚を囲うように延長 6m のシートパイルが施工されている。また、2P 橋脚から 6P 橋脚まで張りコンクリートが施工されている。
