インパクトエコー法に基づく RC 床版内部の水平ひび割れの検出

岐阜大学 (大阪大学大学院) 学生会員 内田慎哉, 大阪大学大学院 正会員 鎌田敏郎, 岐阜大学 正会員 六郷恵哲
 中日本高速道路㈱ ○正会員 三山 敬, K&T こんさるたんと 正会員 肥田研一

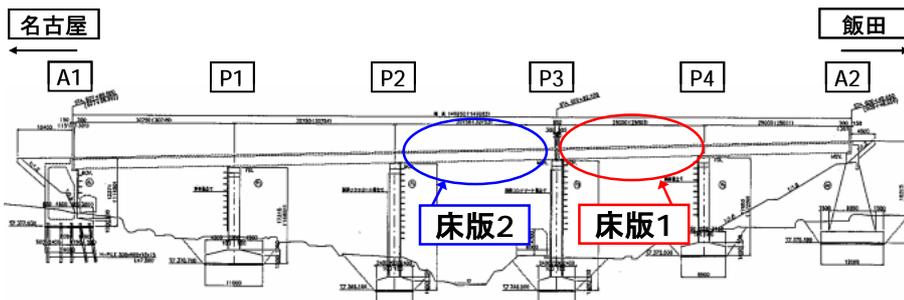
図-1 子野川橋側面図

中日本高速道路㈱が管理する子野川橋は, 昭和 50 年に供用され, 中央自動車道の園原 IC~中津川 IC に位置する橋長約 150m の 5 径間連続非合成桁橋である. 図-1 に子野川橋の側面図を示す. 子野川橋の床版は, 車両の大型化や凍結防止剤の散布による塩害などにより著しく損傷していたため, 供用後約 22 年経過した平成 9 年度に超速硬スチールファイバーコンクリートにより上面増厚補強を施した後, 50mm のアスファルト舗装部を設けた床版 (舗装部も含めた床版厚さは 290mm) である. 上面増厚補強された床版は, その後も車両の繰り返し荷重を受けることにより再劣化したため, 平成 17 年度に床版取替工事のために撤去された. 調査対象とした床版は, 撤去された床版から比較的レベルひび割れの少ない床版 (床版 1) と, 外観上水平ひび割れが多いもの (床版 2) とを目視により選定し, 両床版を橋軸方向および橋軸直角方向に対して, それぞれ 2000mm および 2500mm となるように切断したもの (図-2 参照) である. 子野川橋から採取した床版 1 および 2 の位置を図-1 に示す.

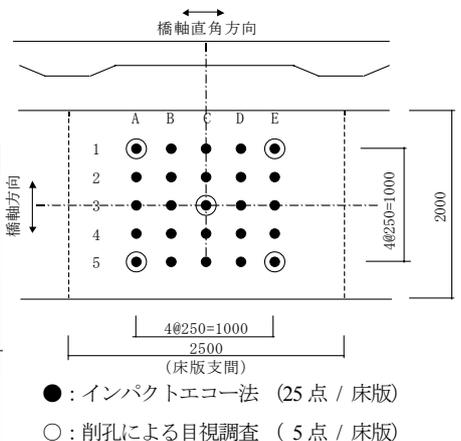
図-2 供試体形状と調査測点

インパクトエコー法による計測位置間隔は, 床版橋軸方向および橋軸直角方向いずれの場合も, 250mm 間隔で 5 点とし, 合計で 25 点である (図-2●印). 本調査は, 実橋での調査を想定して床版下面側から実施した. そのため, H 形鋼および角材を用いて架台を組み上げ, その上に切り出した床版を設置した. なお, 計測にあたっては, 得られた結果に計測実施者の主観が入らないように, いずれの床版においても切断面をブルーシートで覆い隠し, 床版に発生しているひび割れを把握できないようにした.

インパクトエコー法によって推定した水平ひび割れの発生位置を検証するため, いずれの床版においても, 図-2 中の○印 (5 箇所) において削孔し, 目視調査を行った.

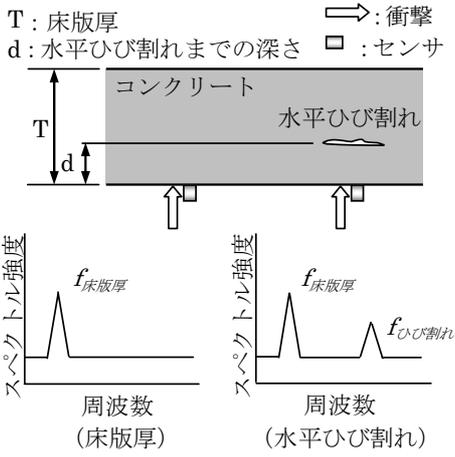
図-3 インパクトエコー法の概念図

割れの評価原理を図-3 に示す. この手法は, 水平ひび割れの位置を, 打撃により得られた受信波の周波数スペクトルから評価するものである. その評価にあたっては, 周波数スペクトルにおける縦波共振によるピーク周波数を活用する. なお, 図中における床版厚や水平ひび割れによる縦波共振周波数は, 以下の式により算出される.
