ECC で上面増厚した鋼床版の水没下における挙動

鹿島建設株式会社土木設計本部	正会員	○藤代	勝
鹿島建設株式会社技術研究所	フェロー	坂田	昇
独立行政法人土木研究所寒地土木研究所	正会員	三田村	浩
大阪工業大学	フェロー	松井	緊之

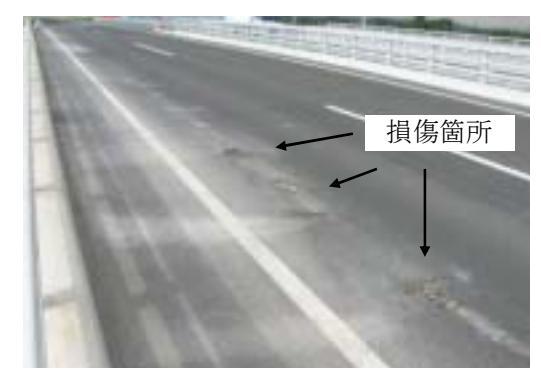
写真-1 橋面損傷状況

しかし,実橋にこの工法を用いた事例において,鋼床版上の排 水が十分でなく,ECCが完全水没下となる条件下で,ECCが損傷し ブロック化する現象が発生した.そこで,この損傷を模擬するた めの実験および実橋での水圧測定を行うことで,滞水している水 に輪荷重が作用することにより,間隙水圧が発生して損傷に至っ たメカニズムの推定を行った.

実橋に ECC 上面増厚工法を用いて施工を行ったところ,供用後,舗装の表面に写真-1に示されるような, ECC のモルタル分と思われる湧出跡が確認された.損傷箇所は,走行車線の左側車輪位置で橋軸方向に多く発 生していた.また損傷内部は,天候が良好で橋面が乾いているにも関わらず,内部に滞水が確認された.これ は,道路横断勾配が 2.0%であり,橋面に設置されている排水桝の高さおよび排水桝から走行車線の左側車輪 位置の横断距離(約1.5m)を考慮すると,車輪位置の ECC は完全に水没することに起因する.

鋼床版上面から ECC 上面までを完全に水没させ,荷重の 作用範囲近傍を密閉させた状態では,高い間隙水圧が発生 し, ECC に損傷を生じることが実験において確認された. 損傷を回避するには,発生する間隙水圧を小さくするため に,排水処理を十分に行うかまたは ECC と鋼床版の間に水 が入らない構造とすることが特に重要と考えられる.
