## アルカリ骨材反応により劣化した PC 桁の補修

矢作建設工業(株) 正会員 ○桐山 和也 正会員 野村 敬之 渡邊 義規  
名古屋工業大学 フェロー会員 梅原 秀哲

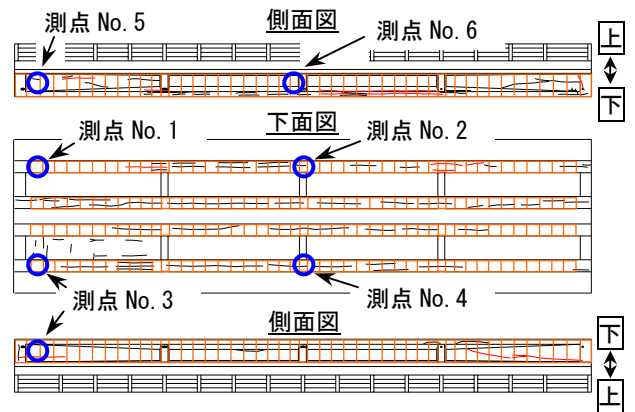
図-5 PC 桁の計測機器設置の概略

ASR 構造物の補修対策後は、モニタリングを実施することが望ましい。そこで FRP シートのひずみとコンクリートのひび割れ幅の変動(膨張量)を測定することとした。計測機器設置の概略を図-5 と表-2 に示す。FRP シートは橋軸方向と橋軸直角方向のひずみを測定した。ひび割れ幅の変動は桁側面と下面で測定した。測定値は1時間間隔でデータロガーに取り込んだ。

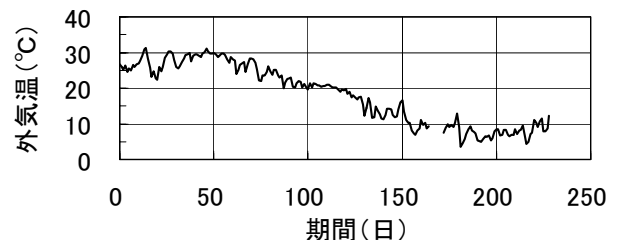
図-8 桁下の外気温 (No. 3)

平成18年7月1日～平成19年2月14日にかけての FRP ひずみ (No.1) を図-6 に、ひび割れ幅の変動 (No.3) を図-7 に示す。同期間の桁下の外気温を図-8 に示す。図より各測定値は、外気温の変化を反映した若干の変動が認められる以外、大きな変化は現われていない。なお、結果は割愛するが、他の測点も同様の結果を示していた。
