施工後約 10 年を経過した電気防食工法の追跡調査

西日本旅客鉄道 (株) 正会員
西日本旅客鉄道 (株) 正会員

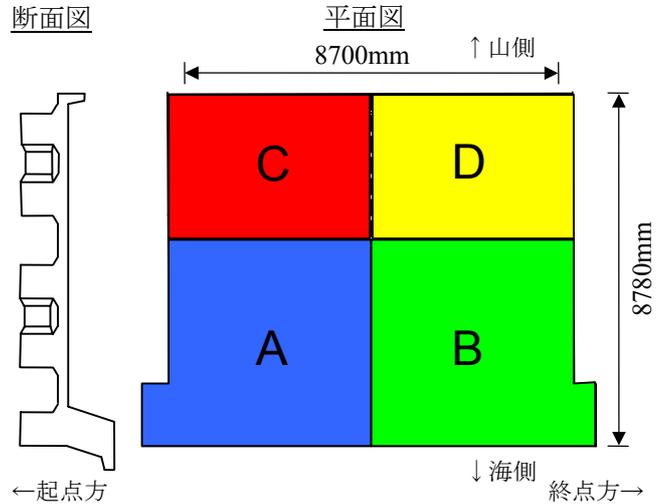
図-1 対象橋りょう

昭和 27 年に建設された複線 RC 単 T 桁 (径間 8.7m) の橋りょうは、瀬戸内海に面しており、図-1 に示すように海側に防潮堤桁を有する構造となっている。海からの飛来塩分に曝されて、鉄筋腐食が進行し、昭和 49 年、59 年にライニングによる補修が実施されたが、いずれも変状を生じていた。そこで、平成 4 年に表-1 に示す 2 工法の電気防食工法を図-1 の A, B のエリアに対して試験施工を行った。同時に、C, D のエリアにはライニングによる補修を実施した。しかし、C, D エリアの桁に変状が生じたため、平成 14 年に表-1 に示す 2 工法の電気防食工法を追加して施工した。本報告では、平成 14 年に C, D エリアの電気防食工法の施工に併せて実施した鉄筋コンクリートの劣化調査と通電から約 10 年経過した時点における当該箇所での復極量などの追跡調査の結果を示し、現時点における防食効果について述べる。

平成 14 年に実施したはつり調査の結果を表-2 に示す。なお、鉄筋腐食度は、表-3 に示す評価基準¹⁾を用いて判定した。ライニングを施工した C, D エリアのかぶりコンクリートの打音検査の結果、桁下面の大部分に浮きが発生しており、鉄筋腐食による錆汁およびひび割れの発生も認められた。また、主鉄筋の腐食はⅡa 程度であったが、スターラップの一部は、断面が欠損するほど腐食しているものも認められた。チタンメッシュ陽極方式の電気防食工法を施工した A エリアでは、中性化深さが他のエリアと比較して大きいものの、鉄筋の腐食程度は、軽微なものであった。導電性塗料方式の電気防食を施工した B エリアでは、スターラップの腐食はⅡa 程度であった。しかし、鉄筋腐食によるひび割れや浮きは認められなかった。
