## PC ポステンT桁 下フランジに生じた縦ひび割れの損傷原因調査

## 1. 調査概要および目的

建設後 44 年が経過し、開発事業に伴い撤去された橋梁の PC ポステン T 桁において、主桁フランジ下面にシースに沿った橋軸方向のひび割れを伴う遊離石灰や漏水が顕著に発生しており、部分的に補修が行われている。今回、損傷原因を確認するため、①グラウトの充填状況及び滞水の有無、②非破壊試験による PC 鋼材の位置、③ひび割れ深さ、④PC 鋼材の腐食状況、⑤漏水原因（水の供給箇所）等の確認を行った。また、補修・補強設計を検討する上で重要な調査手法となる非破壊試験により、PC 鋼材位置の測定が可能なはつり調査も同時に行いその有効性も検証した。

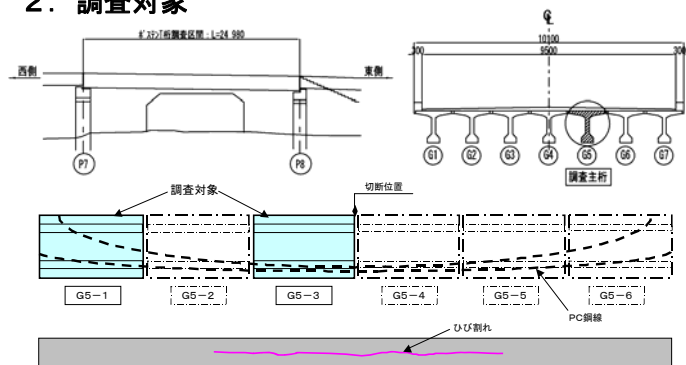
図-1 調査位置

調査対象は、補修が行われている径間（ $L=24.980\text{m}$ ）の G5 桁とする。主桁フランジ下面にシースに沿った遊離石灰や漏水を伴う橋軸方向のひび割れが生じており、部分的にエポキシ樹脂により補修が行われている。調査位置を図-1 に、損傷状況を写真-1 に示す。
