## 東名高速道路(沼津～富士間)における鋼製くし形伸縮装置の損傷に関する考察

中日本高速道路(株) 正会員 ○長尾 千瑛

中日本高速道路(株) 正会員 米川 英雄

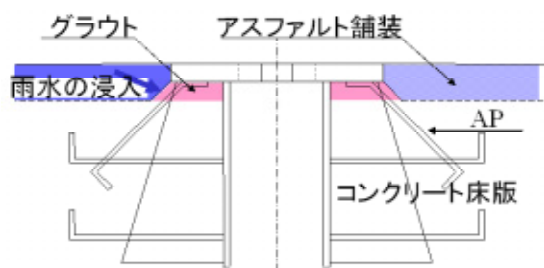
図 3 伸縮装置断面図

図 4 に寺崎高架橋の FP の観察結果を示す。アンカープレート（以下 AP という）は破断している。伸縮装置の構造上（図 3）、グラウト不足等を伴い、雨水の滞水により腐食しやすい領域にあり、構造的にも交番応力を受ける。このことから一番最初に破断した可能性が高い。また、リブプレート（以下 RP という）破面の腐食が最も激しくなっている。AP の破断に続き、RP が破断したと考えられる。更に、WP の破面でも 2 番目に腐食生成物が多く見られた。
