## 鋼製フィンガージョイントの疲労試験

中日本高速道路(株)横浜支社 西 浩嗣、荒本 貴司  
 (株)高速道路総合技術研究所 正会員 酒井 修平  
 (社)日本建設機械化協会施工技術総合研究所 正会員 ○小野 秀一

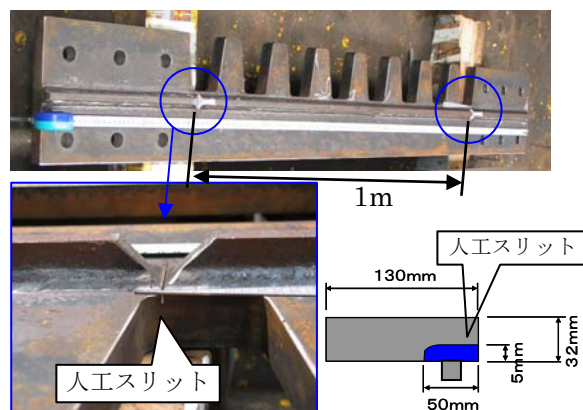
図3 フェイスプレート試験体

に基づき、フェイスプレートのき裂発生から破断に至るまでの損傷過程の把握と疲労寿命推定を目的に、損傷したフェイスプレートを模擬した試験体により曲げ疲労試験を実施することとした。試験体は、図3に示すようにフェイスプレートの裏面にはウェブの溶接部を設けた形状とし、裏面にはき裂を模擬した深さ5mmの人工スリットを導入した。なお、この人工スリットの大きさは、フェイスプレート上面からの超音波探傷試験で検出できる最小サイズを想定したものである。また、試験方法は、図4に示すように試験体の両端を固定した三点曲げ（両端固定の中央荷重）とした。
