## 鋼床版バルブリブと横リブ交差部の実働応力計測

(株)フジエンジニアリング 正会員 ○讃岐康博, 日本橋梁建設協会 正会員 夏秋義広, 関西大学 正会員 坂野昌弘  
国土交通省近畿地方整備局 非会員 野中砂男, 非会員 中村香澄, 非会員 宮崎幸雄

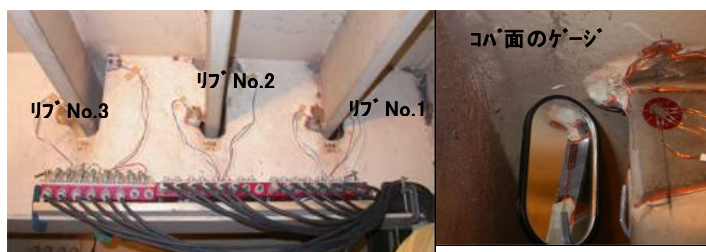
図-2 ゲージ設置状況

応力計測は、走行車線の大型車右側タイヤ通過位置付近の縦リブ 3 リブに着目し、**図-1**、**図-2**に示すように、縦リブと横リブ交差部のスカラップコバ面や溶接始端部近傍に、単軸ゲージ、3 軸ゲージを設置して実施した。

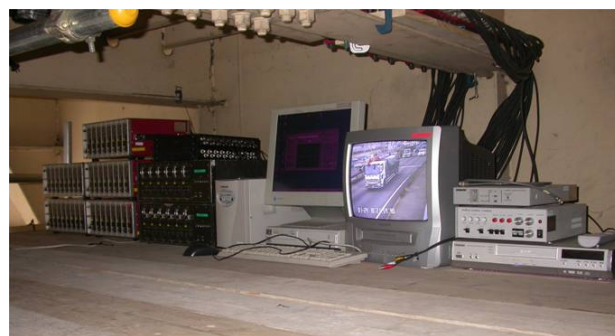
図-3 測定システム

なお、計測部位に関しては、事前に磁粉探傷試験を行い、亀裂の発生のないことを確認している。応力計測は、**図-3**に示したシステムで、一般車を対象に 72 時間連続の動的測定とし、橋梁上の交通状況をカメラにてモニターし、応力の発生状況と車種や車両の通過位置などの車両走行条件との関係を把握できるようにした。また、72 時間連続データを使用し、レインフロー法による応力頻度分析を行うとともに、発生応力の大きい車両通過時を抽出し、その応力の時刻歴波形を再生した。
