1964年に供用された都市内高速道路ランプの撤去桁の亀裂調査

関西大学大学院 工学研究科 学生員 ○別所和哉
 JR 西日本コンサルタンツ 正会員 西川雄也
 関西大学 環境都市工学部 正会員 坂野昌弘
 阪神高速道路管理技術センター 正会員 高田佳彦

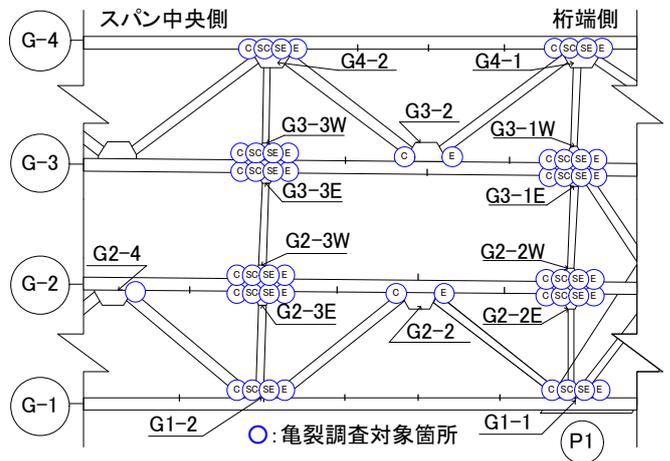
図-2 ガセット及び着目箇所名称

供用期間中に疲労亀裂が発生していないかどうか、疲労試験に先立って、磁粉探傷試験を用いて疲労亀裂調査を行った。調査箇所は、ガセットプレートと腹板の溶接継手部で回し溶接止端部に着目^{2),3)}しており、ガセットプレート取付け部が15箇所に対して、回し溶接止端部は全部で53箇所ある。図-2にガセット及び着目箇所名称を示す。
