## 鋼箱桁橋の疲労損傷に対する補修事例

首都高速道路株式会社 正会員 長田 隆信  
 同上 正会員 胡摩崎 史英

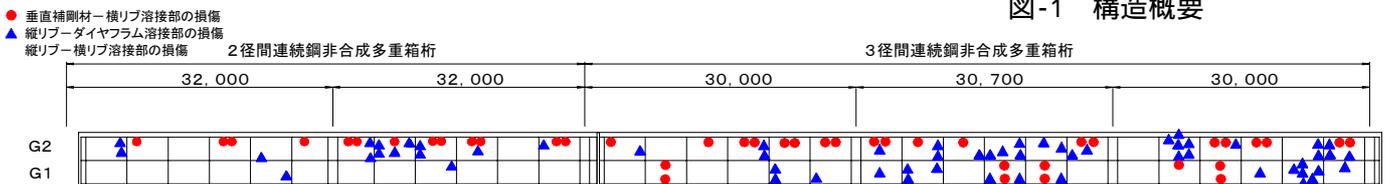
図-1 構造概要

多数の損傷が発見されたのは、2 径間および 3 径間連続非合成鋼箱桁で、延長約 155m の区間である。当該橋梁の構造は、図-1 に示すように偏平な 2 室で構成される箱桁で、き裂は図-2 に示すように垂直補剛材 - 横リブとの溶接部（以下、横リブ溶接部）、縦リブ - ダイヤフラムまたは横リブとの溶接部（以下、縦リブ溶接部）に発見された。全 5 径間の損傷数としては、横リブ溶接部が 42 箇所、縦リブ溶接部が 60 箇所と多く、どちらの損傷においても G2 桁（走行側）に偏って発生している傾向が確認された。
