標識柱基部に対するリブ補強構造の疲労試験

トピー工業 正会員 ○山田 聡
 名古屋高速道路公社 正会員 鷺見 高典
 鈴木 教義
 名古屋大学大学院 正会員 山田健太郎

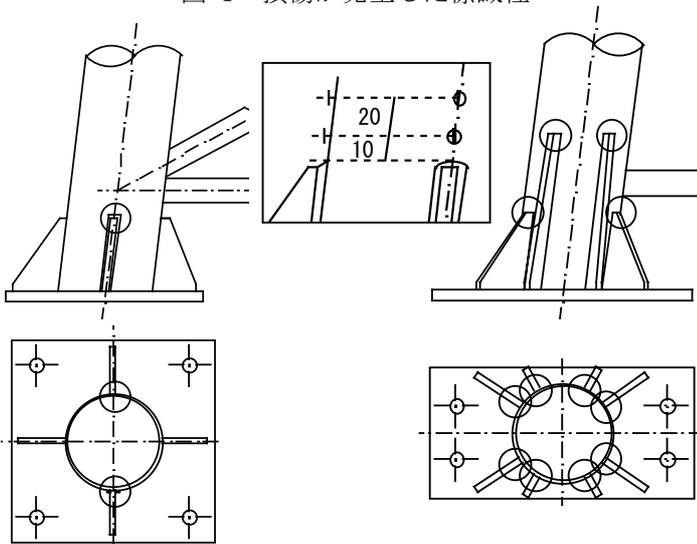
図-2 試験体とひずみゲージの貼付位置

疲労試験体を図-2に示す。リブの構造は車線方向に対して90°方向と45°方向の2通りあり、それぞれ4体、2体(内1体は補強リブあり)を試験した。まわし溶接の止端から10mm、30mmの位置にひずみゲージを貼り付け、各試験体の比較を行うと共に、30mmでの値を公称応力とした²⁾。図-3に疲労試験の概要を示す。試験は2体を向かい合わせて、載荷速度3Hzで行った。
