## 用倉大橋の高欄・地覆材の健全度診断について

福岡大学 正員 渡辺 浩 広島県 藤田 和彦 森林総合研究所 正員 宮武 敦

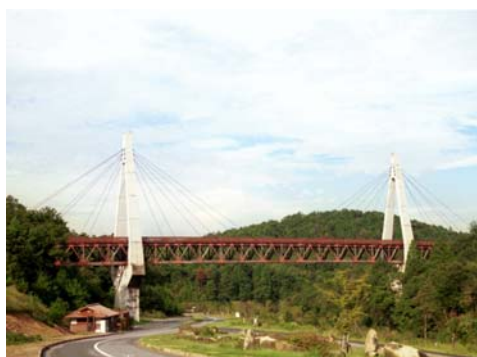
写真-1 用倉大橋の全景

広島空港の近くに位置する用倉大橋(写真-1)は1992年に竣工した3径間連続斜張橋である。その特徴は主桁材が木トラスであることで、支間77mは木橋としては国内でも最大の規模である。TL-14で設計されており、通常は自転車道として利用されている。
