## 細砂層を挟む軟岩地山に建設された鉄道トンネルの変状と対策

東日本旅客鉄道株式会社  
東日本旅客鉄道株式会社

### 1. はじめに

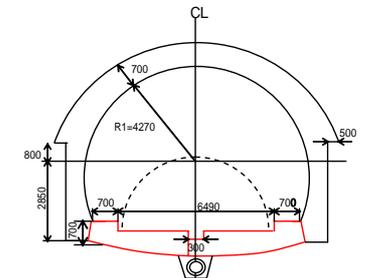
図-1 トンネル断面図 (単位:mm)  
番号は施工ステップを示す

トンネルの入口から約5kmの区間は、底設導坑先進上部半断面掘削工法で施工されている(図-1参照)。なお、インバートは、分割施工されており、トンネルセンター付近に打継目が存在する。
