東北本線における列車動揺感知報告箇所分析及び対策

東日本旅客鉄道株式会社 正会員 堀籠 健

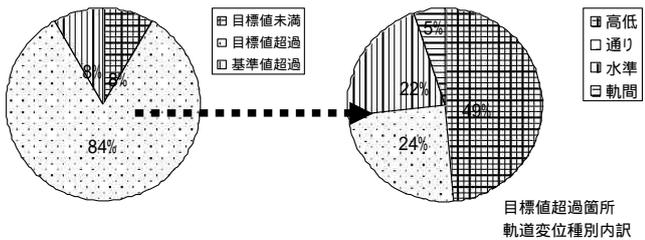
図1 動感箇所の軌道変位超過種別 (静的測定)

報告受理後の現地調査結果における基準値・目標値の超過状況であるが、全体の8%に基準値超過の、84%に目標値超過の軌道変位が現地に存在した。さらに目標値超過箇所について、その超過種別の内訳を見ると、約半数が高低変位での目標値超過(7mm)であった。

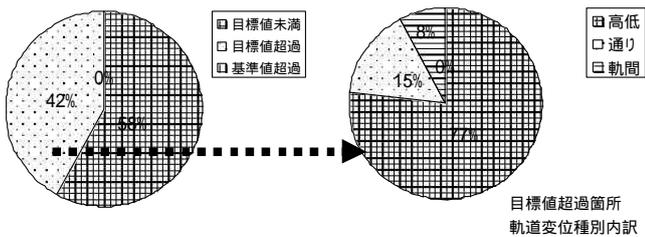
図2 動感箇所の軌道変位超過種別 (動的測定)

一方、動感発生時点で直近の軌道検測車(East-i)により測定された動的軌道変位についても、同様に超過状況と超過種別の内訳を見ると、全体の約4割の目標値超過ケースのうち、高低変位での目標値超過(13mm)が全体の約8割を占めた。

図2より、動感のうち約4割がEast-iによる目標値超過箇所であった。したがって、East-iの目標値超過箇所の中から危険度の高い箇所を優先的に対処することで、この4割を防ぐことができると考えられる。

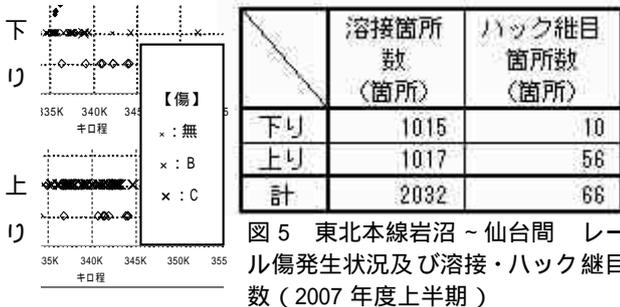
図5 東北本線岩沼～仙台間 レール傷発生状況及び溶接・ハック継目数(2007年度上半期)

図5に、対象区間のうち昨年度高架化により軌道が更新された区間を除く区間におけるレール傷数及び溶接箇所数・ハック継目数を示す。これを見ると、レール傷の多さとハック継目の多さが目に付く。
