## 「経年100年をこえるレンガトンネルの変状原因推定」

東日本旅客鉄道株式会社 正会員 田中 淳一  
北村 栄治  
竹村 禎修

## 1. 冠着トンネルの概要

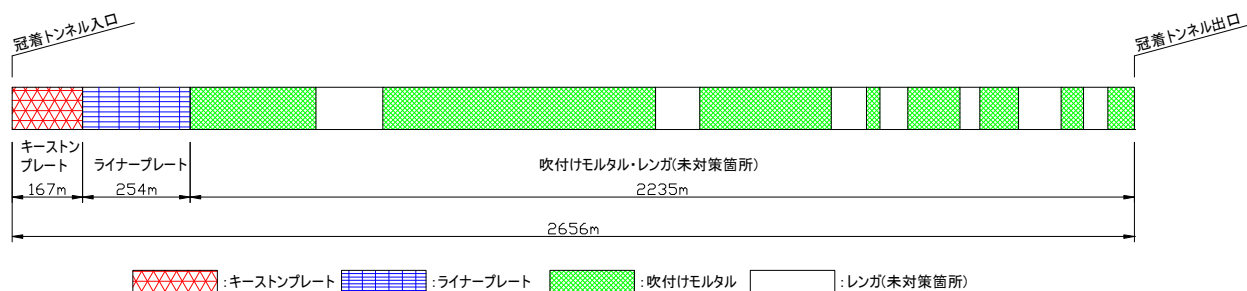
図-2 冠着トンネル全体図

冠着トンネルは、今日まで漏水・目地切れ等の変状が激しく、多くの変状対策を行ってきた。変状対策は主に漏水対策として行われ、大きく分けるとキーストンプレート・ライナープレート・吹付けモルタルである。昭和 47 年に吹付けモルタルが施工されているが、その後、その吹付けモルタルも劣化し漏水がみられるようになったことと、未施工箇所についても目地切れや漏水がひどく、両坑口では漏水によるつららが発生し、レール上には結氷ができる状況が発生した(写-1)。そのため昭和 61 年から平成 4 年にかけて、キーストンプレート・ライナープレートなどの鋼製材料により覆工改良を行った。その後も未対策箇所からさらなる漏水が見られるため、ガラス繊維補強モルタルや鋼繊維補強モルタルなどの吹付けモルタルが施工されてきた。図-2 に全体図を示す。

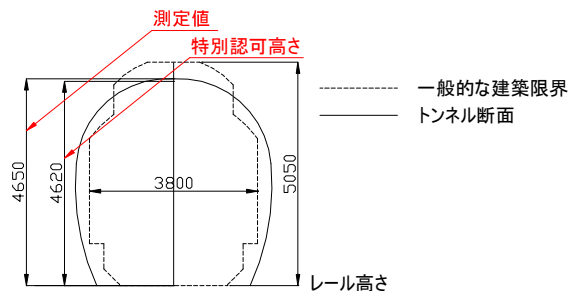
図-3 冠着トンネル断面

- ・ 特別認可を受けている狭小断面であるため、これ以上断面寸法を小さくする工法は選定できない(図-3)
- ・ 作業車の離載線場所から坑口までの距離が長く、トンネル延長も長いいため長大間合いの確保が困難(実作業時間約2時間30分程度)

本トンネルの対策工の選定にあたっては、下記の特状を考慮したうえで施工性、経済性、対策の効果の持続性等を考慮して検討を行う必要がある。現在のところ、酸性水による腐食の恐れのない樹脂系材料による補修や、防水シートを併用したセメント系材料による補修等が検討されているが、長期の耐久性に対して確実な対策となるか問題点が残る。今後は、漏水防止の根本的対策に至る工法を決定するために、さらに現状の把握と調査に努め、歴史的構造物と言っても過言ではない冠着トンネルの機能回復と耐久性向上をはかっていきたい。
