## 河床低下が生じた橋りょう下部工の安定度追跡調査

西日本旅客鉄道(株) ○ (正) 岡 義晃 (正) 荒木弘祐  
池田 正 二宮正樹

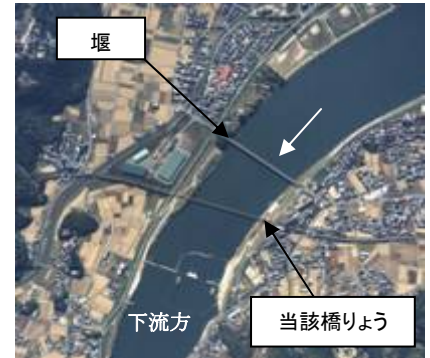
図-1 当該橋りょう付近の状況  
(航空写真)

昭和 42 年上流 300m 付近に完成した鴨越堰(図-1)により河床が著しく低下し、昭和 47 年の異常出水によりケーソン長(根入れ長)14m のうち 8.6m 程度が洗掘された(7P)。応急対策として、3 連ブロックによる根固め工(5～8P)が施工されるものの、昭和 51 年の台風と長雨により河床低下が再び生じ、列車運転保安上危険な状態となった。2 度の徐行措置後、割石による根固め工の盛上げを施工し(図-3)、現在は河床変動要注意箇所として継続的な洗掘調査を実施している。

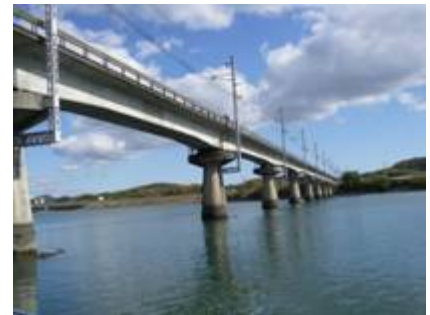
図-2 当該橋りょう全景

当該橋りょう(図-2)は、延長約 400m の単線鉄道橋である。橋幅 4.71m、支間 33.2m の 3 スパン連続 PC 桁 4 連で、下部工は杭基礎の橋台および井筒基礎の橋脚を有する 11 基の鉄筋コンクリート橋脚により構成され、昭和 35 年にしゅん功した。井筒底面は平水位以下 14m の砂利層に達するよう設計されており、完成後の不等沈下を少なくする目的で、井筒蓋コンクリート施工後、約 850t の試験荷重を載荷している。
