第2六番町BVの挙動調査結果

東海旅客鉄道株式会社 正会員 ○辻 英之 中西 巧 森 丈晴
 ジェイアール東海コンサルタンツ(株) 正会員 中垣 登
 地質計測(株) 正会員 酒井 紀士夫

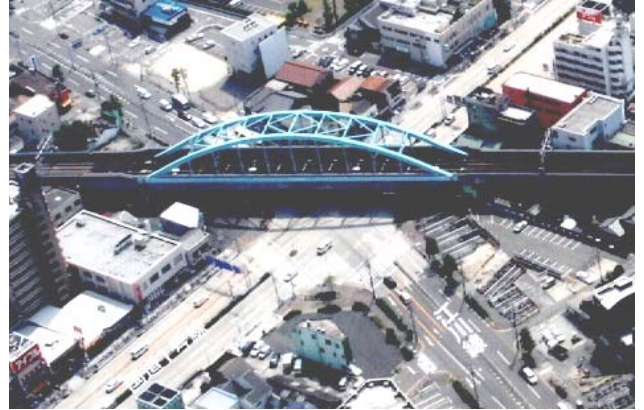
写真-1 第2六番町架道橋

第2六番町架道橋は、名古屋市の市街地にあり、国道1号線(6車線)と市道江川線(4車線)の交差点上(写真-1)にある。橋りょう延長は100.1mであり、支間16.0mの上路プレートガーターと支間85.2mのローゼ桁が架設されている。同位置の線路構造は曲線半径2500mの右曲線であり、縦断勾配はない。又、市街地の鉄けたということで昭和62年から環境対策工事が施工されてきた。近年では平成10年に防音工の改良がおこなわれた。その結果、桁の特性が開業当初とはかなり変わってきている。又、車両についても開業当初の0系、100系から700系や最新車両のN700系へと大きく変化しており、その重量は30%程度の軽量化が図られている。

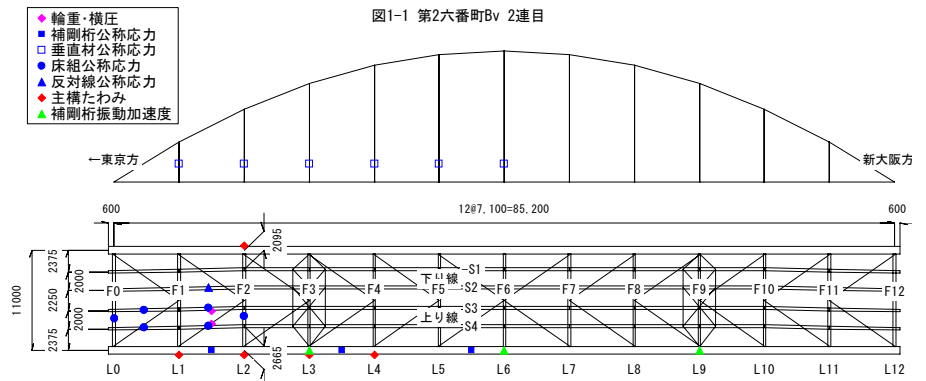
図-1 測定箇所

桁の動的応答挙動を把握するため「たわみ」「公称応力」「振動加速度」「輪重・横圧」について、各測定機器を使用し測定した。(測定箇所は図-1に示す)

データの収録は、全成分同時で所定の列車本数を満たすまで連続測定をし、データを収録し解析を行った。尚、同箇所は、国道1号線と市道の交差点上にあり、交通量も多く、交差点上での測定は困難なためたわみ測定は支点から1/3地点までの箇所とした。
