## 洗掘の被害を受けた橋脚の診断と応急工事計画について

JR 東日本 正会員 ○磯崎 司  
同 正会員 川崎 秀夫  
同 正会員 江面 剛

本稿においては、維持管理マニュアル - 検査編「河川橋りょう等の不定期検査マニュアル」を踏まえ実施した不定期検査の報告として、台風の概要、当橋りょうの被害状況、洗掘のメカニズムの考察、洗掘の被害を受けた橋脚（12P）について衝撃振動試験による健全度判定、復旧工事概要について述べる。

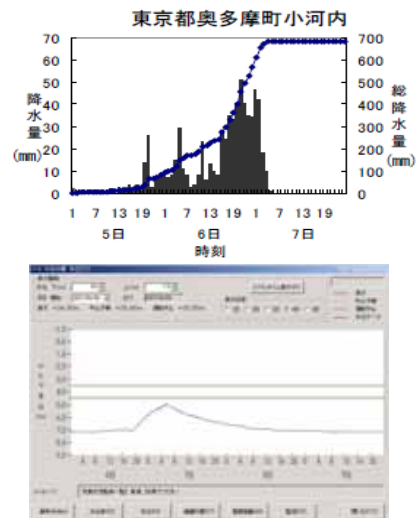
図 2 降水量及び水位変化

降り始めの 5 日 0 時から 7 日 24 時までの総降水量は、多摩西部を中心に 400mm を超えたところがあり、多摩川水系の上流にある奥多摩町小河内では 683mm、日降水量は 482mm と観測開始以来 1 位となり、時雨量についても 53mm と 9 月として観測以来第一位の記録的な台風となった。

以下に、東京都奥多摩町小河内の降水量の推移と、中央線多摩川橋りょうの水位変化を示す。
