## 表面弾性波速度による既設沿岸構造物の劣化診断

水産総合研究センター水産工学研究所	正会員	○三上 信雄
iTECS 技術協会	正会員	極壇 邦夫
東海大学 工学部土木工学科	正会員	笠井 哲郎
水産土木建設技術センター調査研究部		藤田 孝康

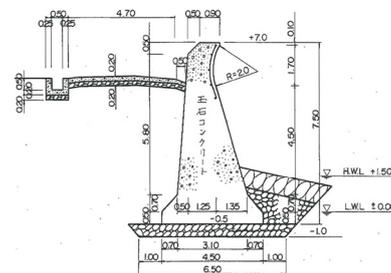
図-1 調査対象施設(護岸)の標準断面図(小田原漁港)

小田原漁港は、神奈川県西端に位置し、調査対象施設は建設年次が昭和40年代前半の護岸施設である(図-1)。

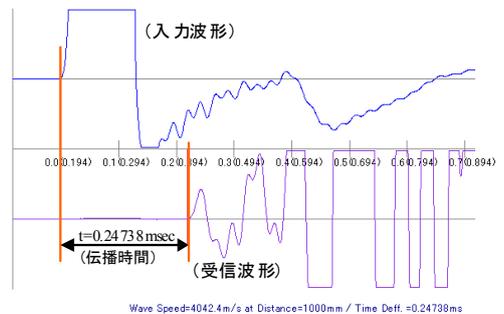
図-3 表面弾性波の波形の一例 (小田原漁港)

図-3 は構造体コンクリートの表面弾性波の測定波形の一例を示したものである。図の入力波形と受信波形の立ち上がりの時間差から表面弾性波の伝播時間が計測される。なお、同一点での計測を5回行いその平均値を伝播時間とした。図-4 は、図-2 に示すように、受信点を固定して入力点を1m~4mと移動させて表面弾性波の伝播時間を計測し、その伝播時間と受発信点間の距離により受信点と入力点の距離ごとの表面弾性波の平均伝播速度を算出し示したものである。図より、新設構造体では、受信点と入力点の距離に無関係に伝播速度はほぼ一定であるが、既設構造体では2.5m~3.0mの距離以降で伝播速度が小さくなっている。伝播時間の変化または伝播速度の低下は、受信点と入力点間に存在するひび割れ等の欠陥部の程度と量に比例して生じるものと考えられるため、図-4の結果から既設構造体にはこの区間に伝播速度の低下の原因となる何等かの欠陥部が存在しているものと推察できる。
