X線CT法による100年以上経過後のレンガ構造物の診断例

ハザマ土木事業本部	正会員	天明 敏行
ハザマ技術環境本部	正会員	村上 祐治
東芝メディカルシステムズ(株)		伊藤 剛
熊本大学大学院	正会員	尾原 祐三

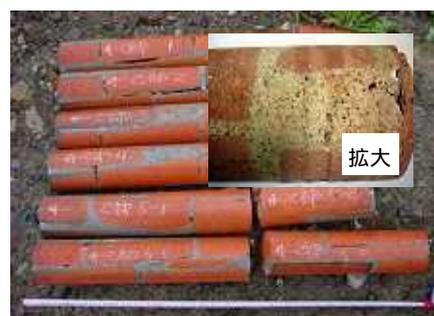
写真-3 採取コア

調査対象のコアは、建造後100年以上経過した全国5箇所のレンガ構造物(A~E)から採取した直径100mmのコアA~コアEと比較用に作製した、水セメント比(W/C)=65%のモルタル標準コアFである。レンガ構造物の外観を写真-1, 2に、採取したコアを写真-3に示す。
