## 壁式橋脚の温度ひび割れ対策の検討と効果の検証について

九州共立大学 工学部 正会員 牧角 龍憲

(株)オリエンタルコンサルタンツ 正会員 ○朝隈 竜也, 岩上 憲一

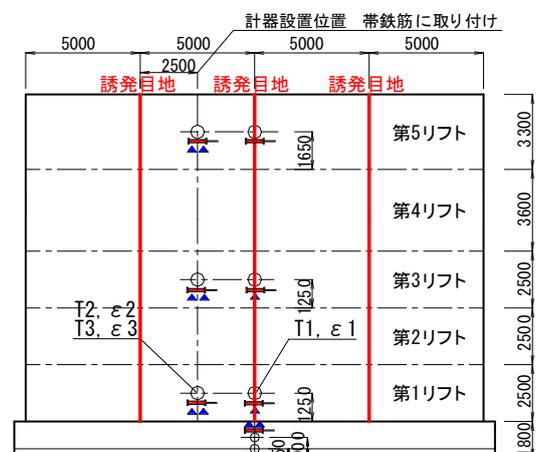
図-2 計器設置位置図

対策工として決定したひび割れ誘発目地が解析どおり有効に機能するか確認するために、代表橋脚において、熱電対およびひずみゲージを設置し、計測を行った。計器は図-2 に示すように、フーチングおよび第 1、第 3、第 5 リフトのひび割れ誘発目地部の帯鉄筋および誘発目地と誘発目地の中間点(目地間)の帯鉄筋に設置した。

ひずみゲージを設置した鉄筋位置にひび割れが生じると、それまでコンクリートが負担していた引張応力が鉄筋に移向するため、鉄筋ひずみの急増によりひび割れの発生を確認することができる。
