## 首都高速における中央分離帯ガードレール支柱基部腐食の応急対策について

首都高速道路(株) 正会員 ○鈴木 寛久

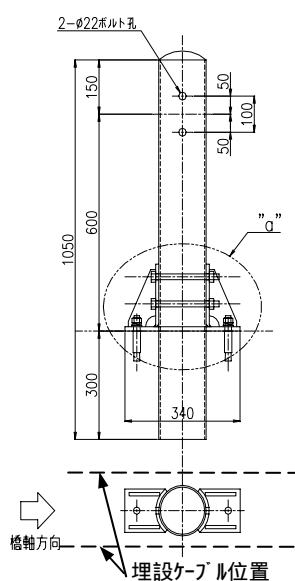
図2-1.補強案1

を図2-1、2-2に示す。応急対策方法としては、大別して、外側から補強するものと、内側から補強するものとに分けられる。図2-1は前者のタイプであり、補強部材を製作し支柱基部を補強するものである。補強部材を設置するにあたり、ガードレールや間隔材といった他の部材を撤去する必要が無いが、補強部材の製作費が高くなる。図2-2は後者のタイプであり、支柱内部に鋼管を挿入し支柱を補強するものである。補強部材を設置するにあたり、支柱のキャップや通しボルト等といった他の部材を撤去する必要があるが、補強部材の製作費はほとんどかからない。

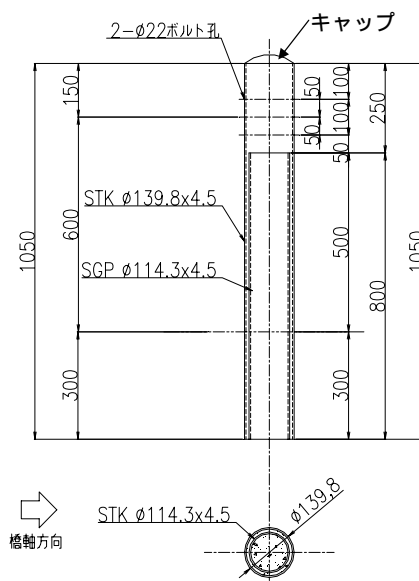
図2-2.補強案2

これらの結果から、支柱基部腐食対策として、支柱内部に鋼管を挿入し補強することによって、健全な支柱と同程度の衝撃吸収能力まで回復可能であることがわかった。ただし、今後、根入れ長が短くなる場合の対応方法を検討していく必要がある。

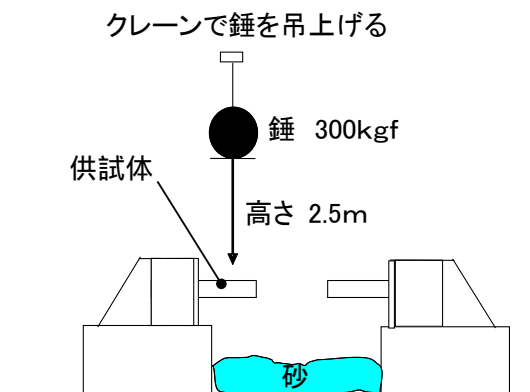
図3.実験概要図

補強効果を確認するための実験方法は、図3に示すように、供試体となる支柱に高さ2.5mから300kgの鉄球を落とすことによって、衝撃力を与えることとした。
