## 鋼 I 桁橋分配対傾構破断箇所への対応検討

首都高速道路株式会社 正会員 ○胡摩崎 史英  
同 上 正会員 長田 隆信

首都高速道路 3 号渋谷線の鋼 I 桁橋において、定期点検にて、分配対傾構の斜材に破断・き裂が多数発見された。これらの損傷評価とモデルスパンでの応力計測、格子解析を行い、斜材機能復旧の必要性を検討した。

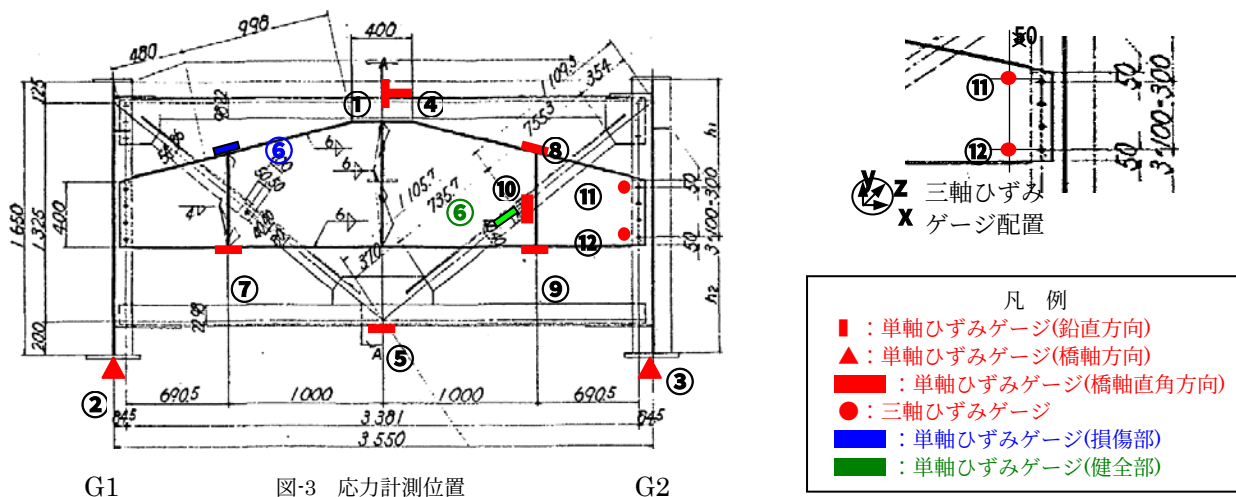
(1) 健全部と破断部の応力計測並びに比較を実施し、斜材が破断した状態における分配効果保持の確認 (図-2 参照)。

- ① 分配対傾構の上弦材・下弦材では、7.8～12.6MPa と応力は小さい。
- ② 分配対傾構の斜材（健全部）の応力は 26.2MPa と比較的小さい。
- ③ 横桁フランジ部（健全部・損傷部）の応力の差異はほとんどない。

④ 横桁と主桁の添接近傍は、ばらつきはあるが健全部・損傷部とも橋軸直角方向で 20.4~55.4MPa と大きな応力が発生している。設計の仮定ではこの添接をピンとみなすが、応力計測結果からは、分配対傾構の斜材が破断した場合においても、横桁等で荷重分担され、実際には曲げ応力を伝達していると評価できる。
